**Grundriss Erdgeschoss**

<b>Legende</b>	
<b>Einstufung</b>	
	Bestätigt
	Ungeklärt
	Widerlegt
	Hinweise beachten
	Nicht eingestuft
<b>Beprobungsart</b>	
MaP: Einzelprobe VB: Visueller Befund	
<b>Projektbezeichnung</b>	
EFH. Rudolf-Bitter-Strasse 13, 4323 Wallbach	
<b>Projektnummer</b>	
DN 1021	
<b>Auftraggeber</b>	
<b>Planverfasser</b>	
<b>Planbezeichnung</b>	
OG/DG	
<b>Maßstab</b>	<b>Datum</b>
	03.07.2026
<b>Anlage</b>	<b>Version</b>
<b>Erstellt</b>	
Daniel Santiago	
<b>Plangrundlage von</b>

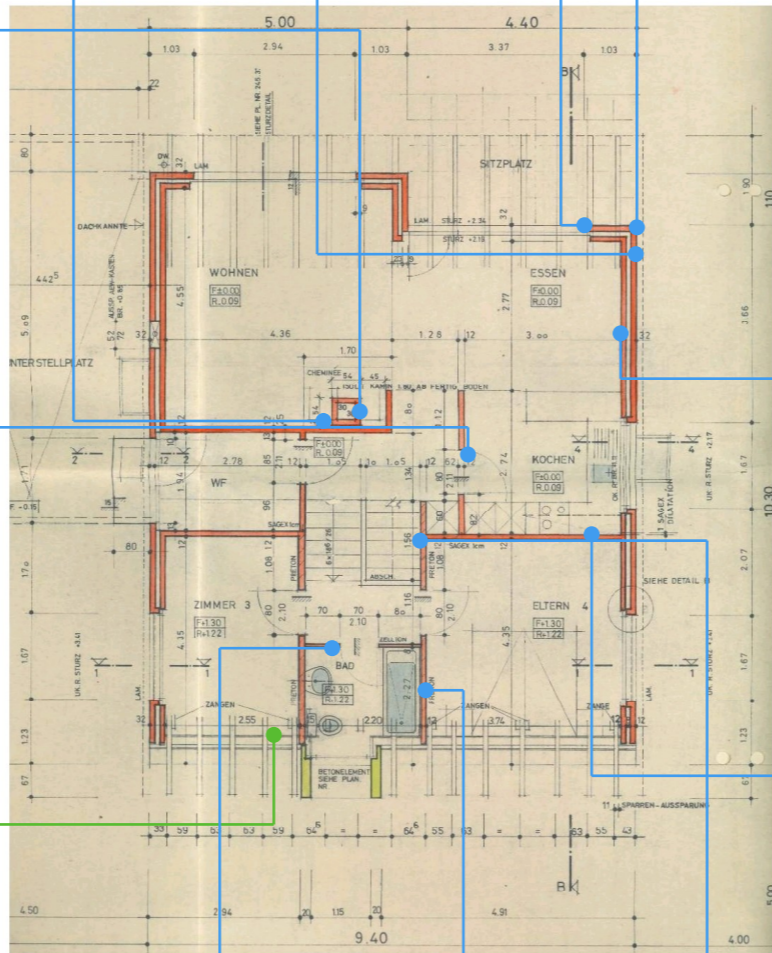
**MaP-12**  
Fliesenkleber  
Boden  
Ⓞ Asbest

**MaP-17**  
Verputz  
Wand  
Ⓞ Asbest

**MaP-16**  
Anschlagkitt  
Fensterrahmen  
Ⓞ Asbest

**MaP-13**  
Verputz  
Wand  
Ⓞ Asbest

**MaP-9**  
Fliesenkleber  
Boden  
Ⓞ Asbest

**VB-6**  
Faserzement  
Unterdach  
✔ Asbest

**MaP-18**  
Faserzement  
Fassade  
Ⓞ Asbest

**MaP-11**  
Verputz  
Wand  
Ⓞ Asbest

**MaP-10**  
Fliesenkleber  
Wand  
Ⓞ Asbest

**MaP-15**  
Fliesenkleber  
Wand  
Ⓞ Asbest

**MaP-14**  
Verputz  
Wand  
Ⓞ Asbest

**MaP-7**  
Verputz  
Wand  
Ⓞ Asbest

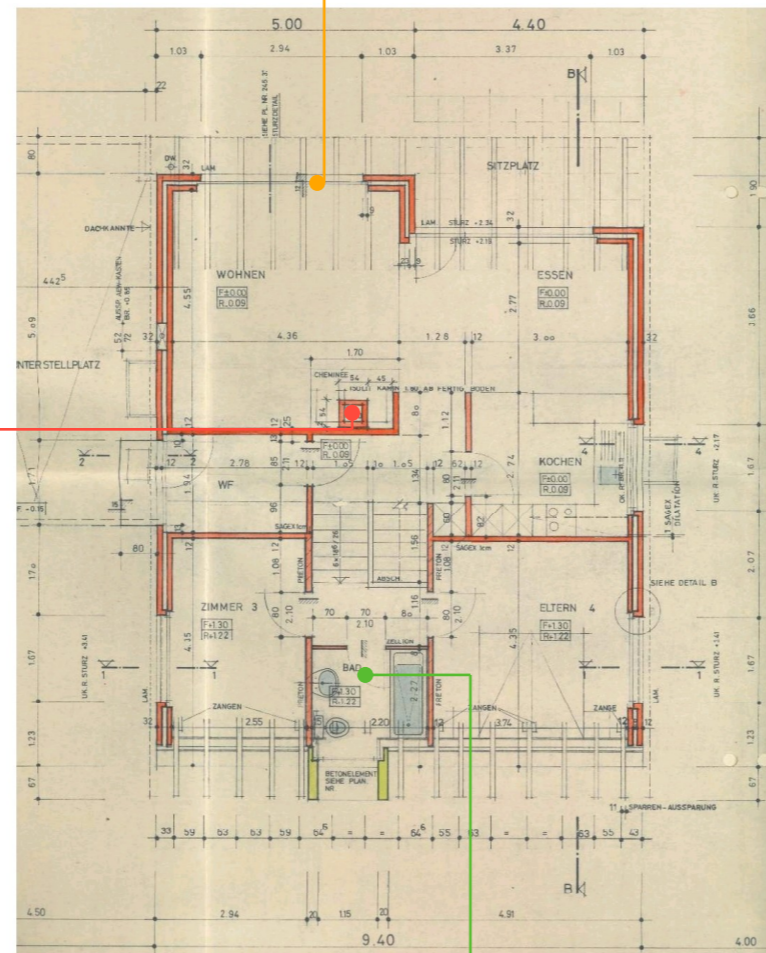
**Grundriss Erdgeschoss**

**VB-4**  
LAP  
Elektroheizung  
⊙ Asbest

**VB-3**  
Brandschutzplatten  
Cheminée  
⚠ Asbest

**VB-5**  
Plattenkleber  
Boden  
✔ Asbest
