Legende	
Einstufung	
⚠ Bestätigt	
⊕ Ungeklärt	
✔ Widerlegt	
⊕ Hinweise beachten	
⊕ Nicht eingestuft	
Beprobungsart	
MaP: Einzelprobe VB: Visueller Befund	
Projektbezeichnung	
EFH, Rudolf-Bitter-Strasse 13, 4323 Wallbach	
Projektnummer	
DN 1021	
Auftraggeber	
Planverfasser	
Planbezeichnung	
OG/DG	
Maßstab	Datum
	06.07.2026
Anlage	Version
Erstellt	
Daniel Santiago	
Plangrundlage von

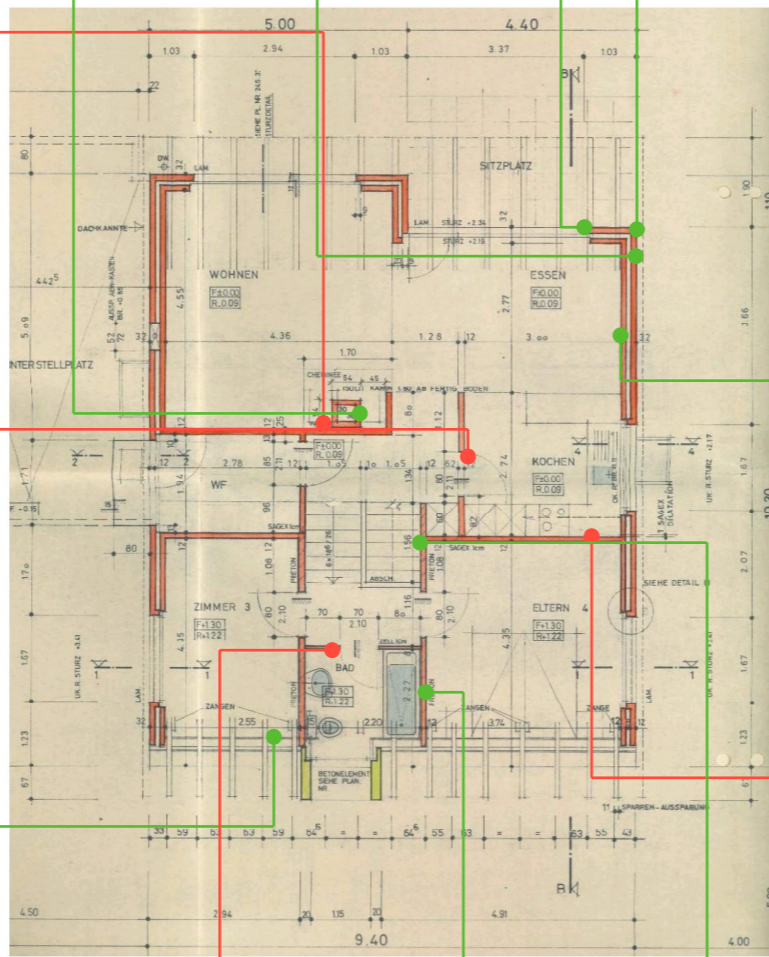
Grundriss Erdgeschoss

MaP-13
Verputz
Wand
✔ Asbest

MaP-17
Verputz
Wand
✔ Asbest

MaP-16
Anschlagkitt
Fensterrahmen
✔ Asbest

MaP-12
Fliesenkleber
Boden
⚠ Asbest

MaP-9
Fliesenkleber
Boden
⚠ Asbest

VB-6
Faserzement
Unterdach
✔ Asbest

MaP-18
Faserzement
Fassade
✔ Asbest

MaP-11
Verputz
Wand
✔ Asbest

MaP-10
Fliesenkleber
Wand
⚠ Asbest

MaP-15
Fliesenkleber
Wand
⚠ Asbest

MaP-14
Verputz
Wand
✔ Asbest

MaP-7
Verputz
Wand
✔ Asbest
