| Legende | |
|---|---|
| Flims Waldhaus Silvana | |
| Planbezeichnung | |
| 250813_WFL_13747_33_0<br>5_Silvana_Grundrisse_<br>Abbruch 1 | |

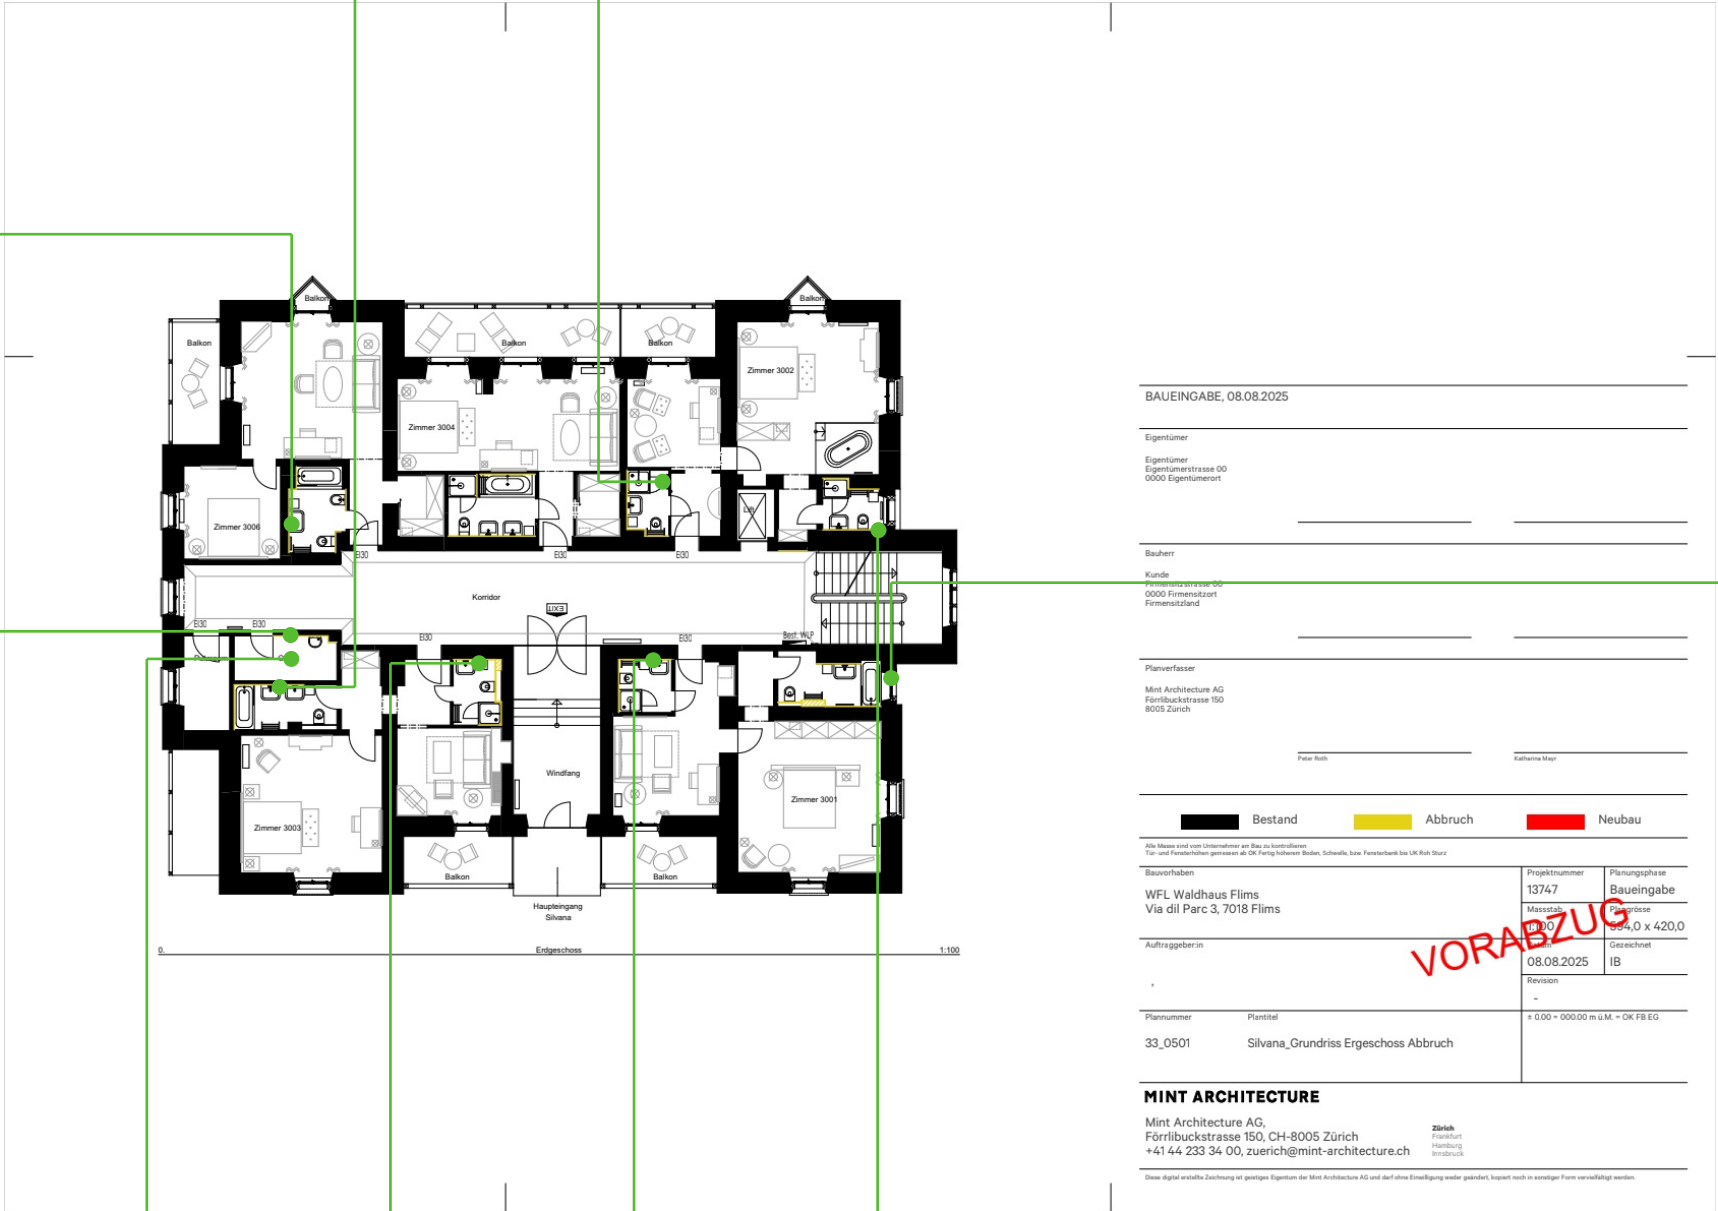
Fliesenkleber  
Wand

Asbest

Fliesenkleber  
Boden
