<b>Legende</b>	
<b>Einstufung</b>	
Bestätigt	
Ungeklärt	
Widerlegt	
Hinweise beachten	
Nicht eingestuft	
<b>Beprobungsart</b>	
MaP: Einzelprobe VB: Visueller Befund	
<b>Projektbezeichnung</b>	
EFH. Wasenstrasse 29A, 8280 Kreuzlingen	
<b>Projektnummer</b>	
524	
<b>Auftraggeber</b>	
<b>Planverfasser</b>	
<b>Planbezeichnung</b>	
UG	
<b>Maßstab</b>	<b>Datum</b>
	09.10.2025
<b>Anlage</b>	<b>Version</b>
<b>Erstellt</b>	
<b>Plangrundlage von</b>

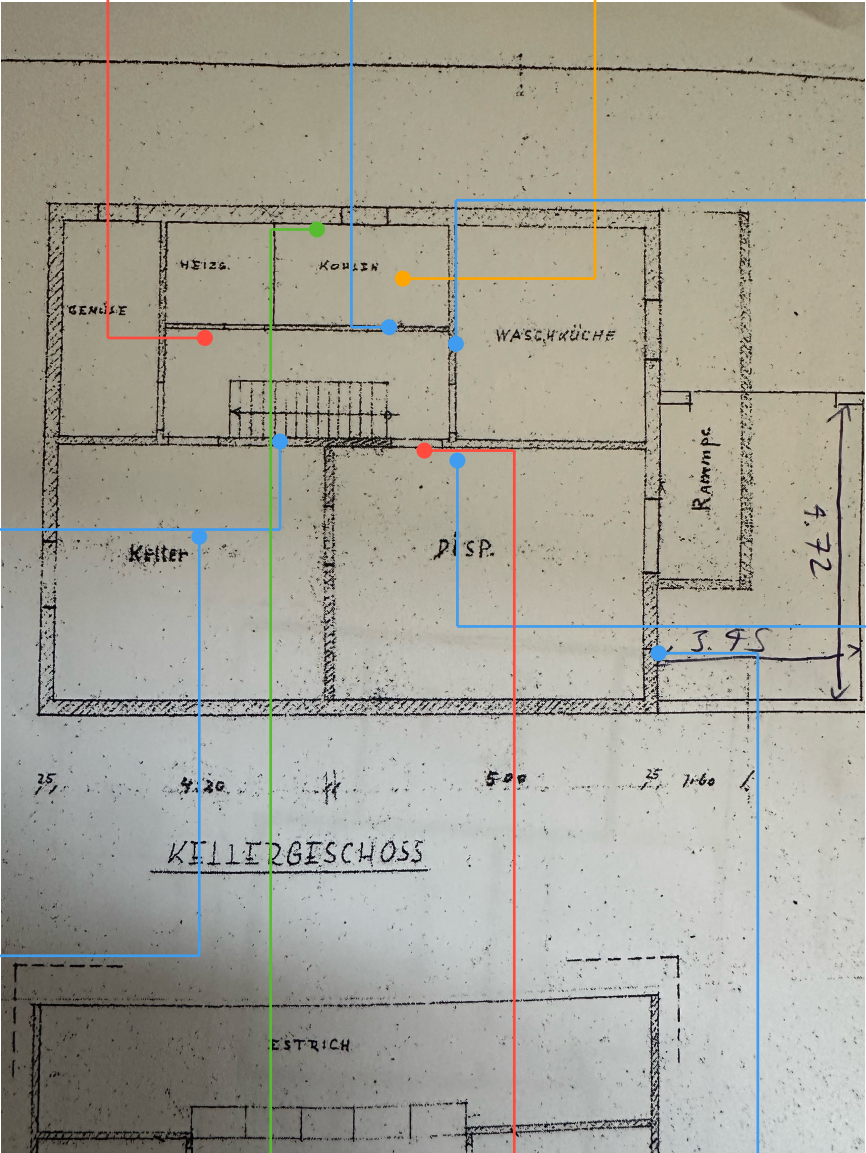
VB-4

LAP  
Elektrotableau

Asbest

MaP-1

Putz  
Wand

VB-1

Flachdichtung  
Heizung

MaP-2

MaP-6

spezielle Anstrich-,  
Beschichtungsstoffe  
Boden

PCB

MaP-5

MaP-3

Klebstoffe  
Boden

VB-2

Faserzement  
Fallrohr

VB-3

Faserzement  
Türblatt

MaP-4
