MFH. Reitweg 3, 8400

Winterthur

DN 880

EG

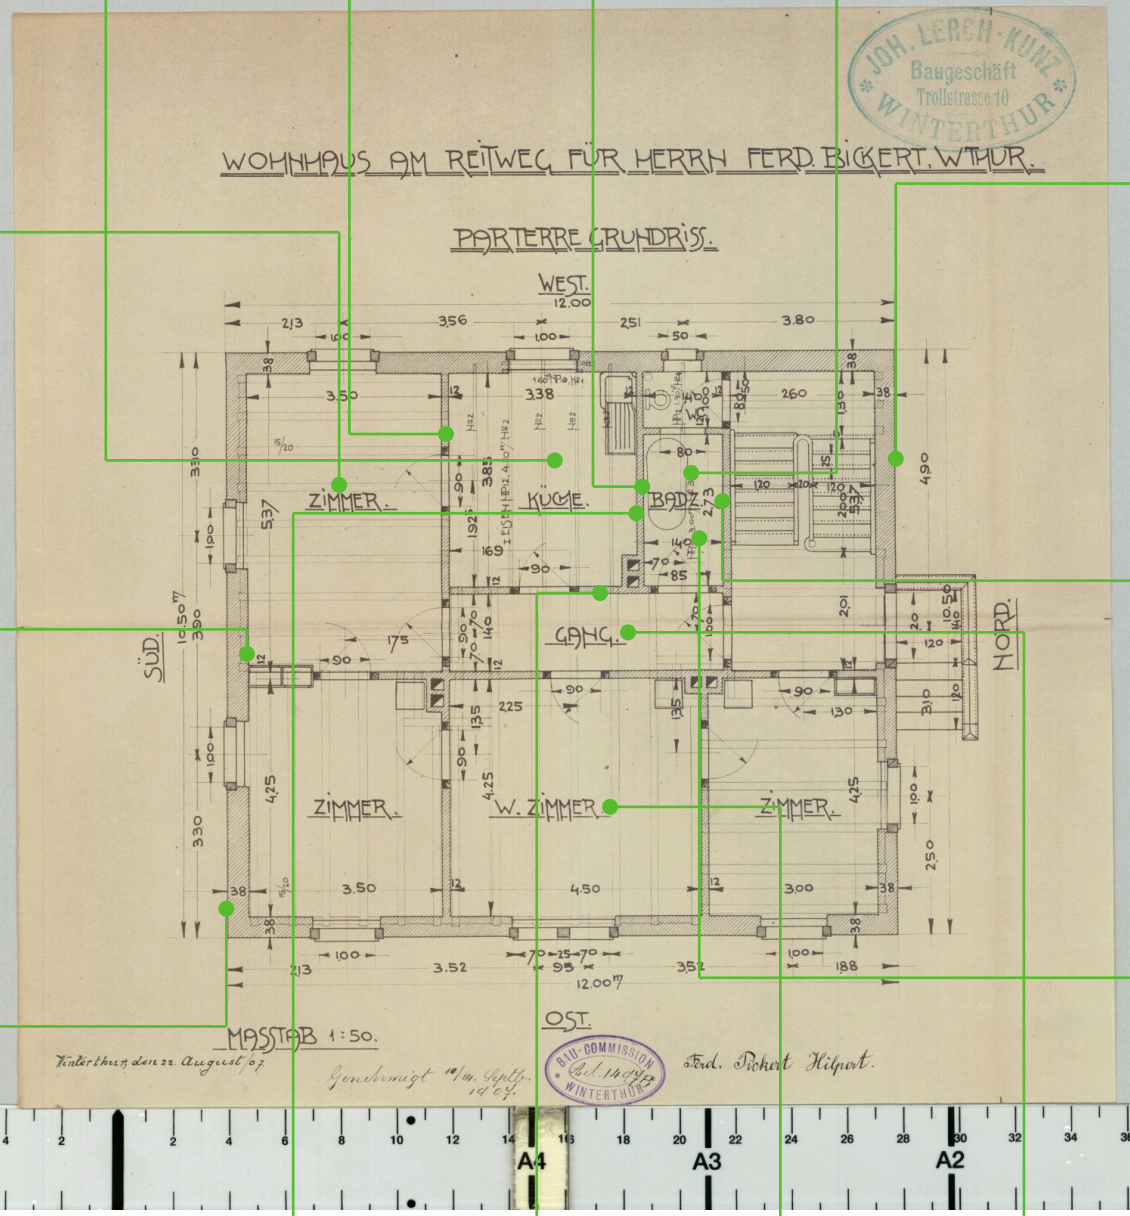
**MaP-19**  
Verputz  
Decke  
✔ Asbest

**MaP-18**  
Verputz  
Wand  
✔ Asbest

**MaP-10**  
Fliesenkleber  
Wand  
✔ Asbest

**MaP-12**  
Verputz  
Decke  
✔ Asbest

**MaP-21**  
Verputz  
Decke  
✔ Asbest

**MaP-20**  
Verputz  
Wand  
✔ Asbest

**MaP-53**  
Verputz  
Wand  
✔ Asbest

**MaP-52**  
Verputz  
Wand  
✔ Asbest

**MaP-11**  
Verputz  
Wand  
✔ Asbest

**MaP-9**  
Fliesenkleber  
Boden  
✔ Asbest

**MaP-16**  
Fliesenkleber  
Wand  
✔ Asbest

**MaP-14**  
Verputz  
Wand  
✔ Asbest

**MaP-23**  
Verputz  
Decke  
✔ Asbest

**MaP-15**  
Verputz  
Decke  
✔ Asbest

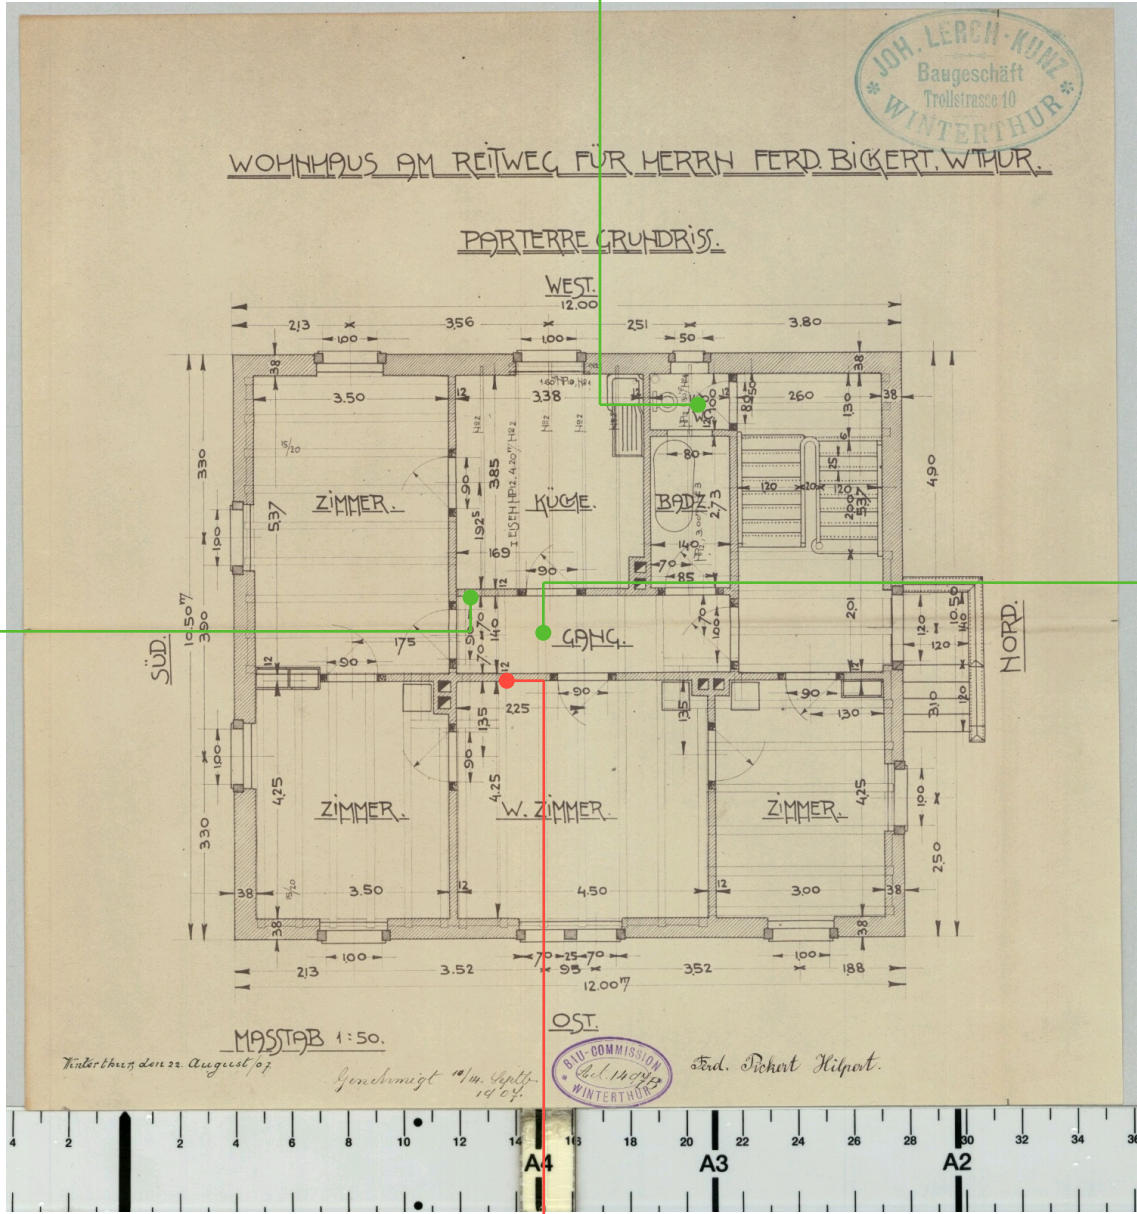
VB-3

Faserzement  
Fallrohr

Asbest

VB-4

Faserzement  
Elektrotabelleu

MaP-13

Cushion Vinyl  
Boden

MaP-22

Putz  
Wand
