Grundriss bestehendes Haus

Projektbezeichnung
DN 566

Projektnummer
DN 566 Voa Principala 31, Valbella

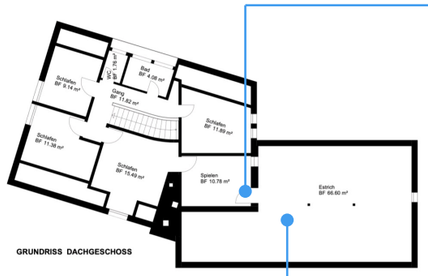
MaP-22

Putze
Wand

Asbest

MaP-23

Teppichkleber
Boden
