Projektbezeichnung
Flims Waldhaus Pavillon

Projektnummer
458

Planbezeichnung
250808_WFL_13747_33_03_Pavillon_Grundrisse 3

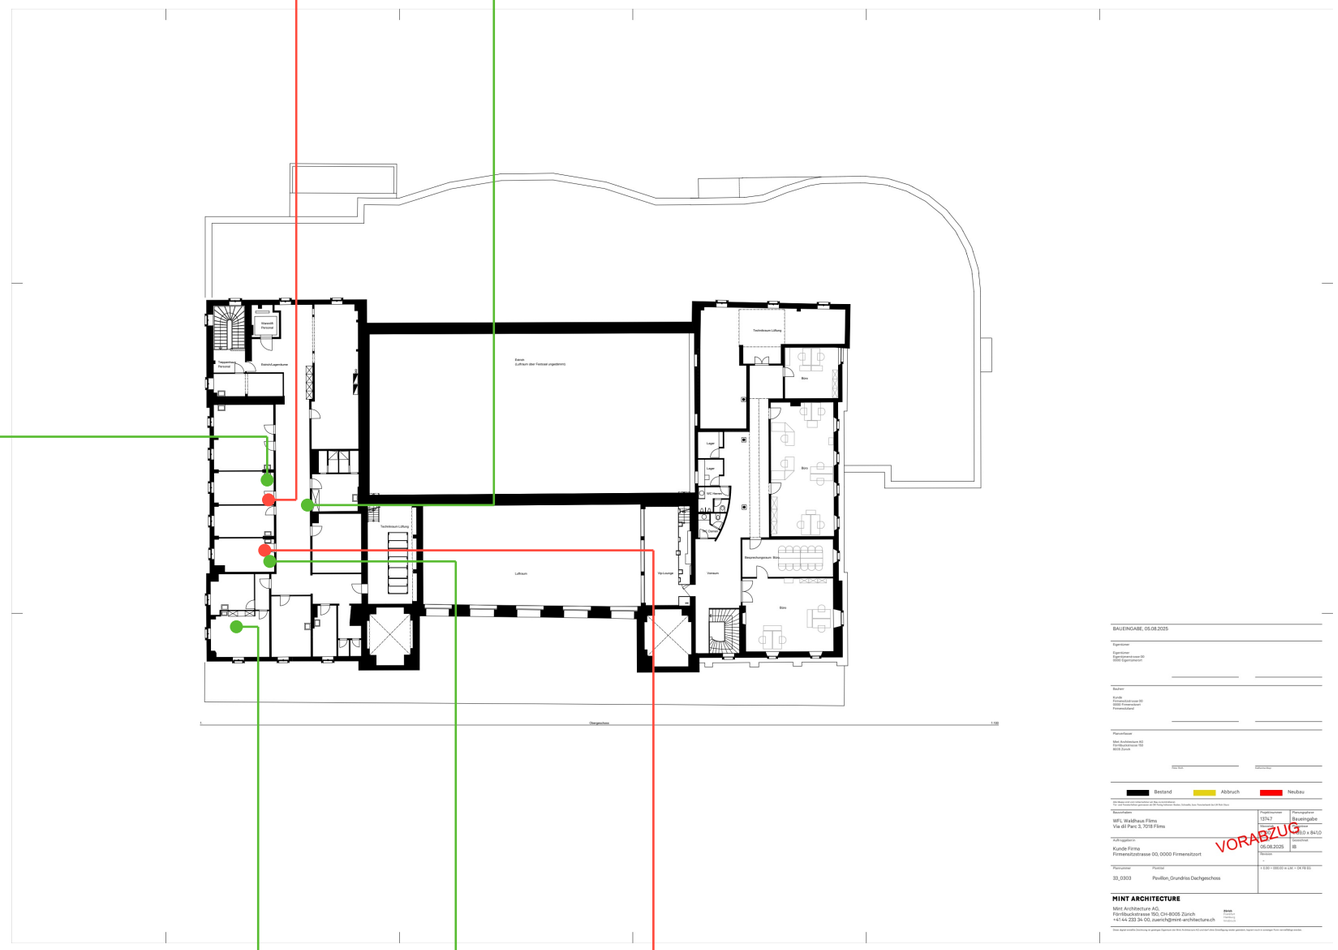
MaP-4
Verputz
Wand
Asbest

VB-1
Faserzement
Sicherungskasten
Asbest

MaP-5
Klebstoffe
Asbest

MaP-1
Cushion Vinyl
Wand
Asbest

MaP-3
(elastische)
Bodenbeläge
Boden
Asbest

MaP-2
Verputz
Wand
Asbest
