Legende	
Einstufung	
⚠ Bestätigt	
⊕ Ungeklärt	
✔ Widerlegt	
⊕ Hinweise beachten	
⊕ Nicht eingestuft	
Beprobungsart	
MaP: Einzelprobe VB: Visueller Befund	
Projektbezeichnung	
EFH, Biberlinstrasse 2, 8032 Zürich	
Projektnummer	
561	
Auftraggeber	
Planverfasser	
Planbezeichnung	
OG	
Maßstab	Datum
	10.11.2025
Anlage	Version
Erstellt	
Plangrundlage von

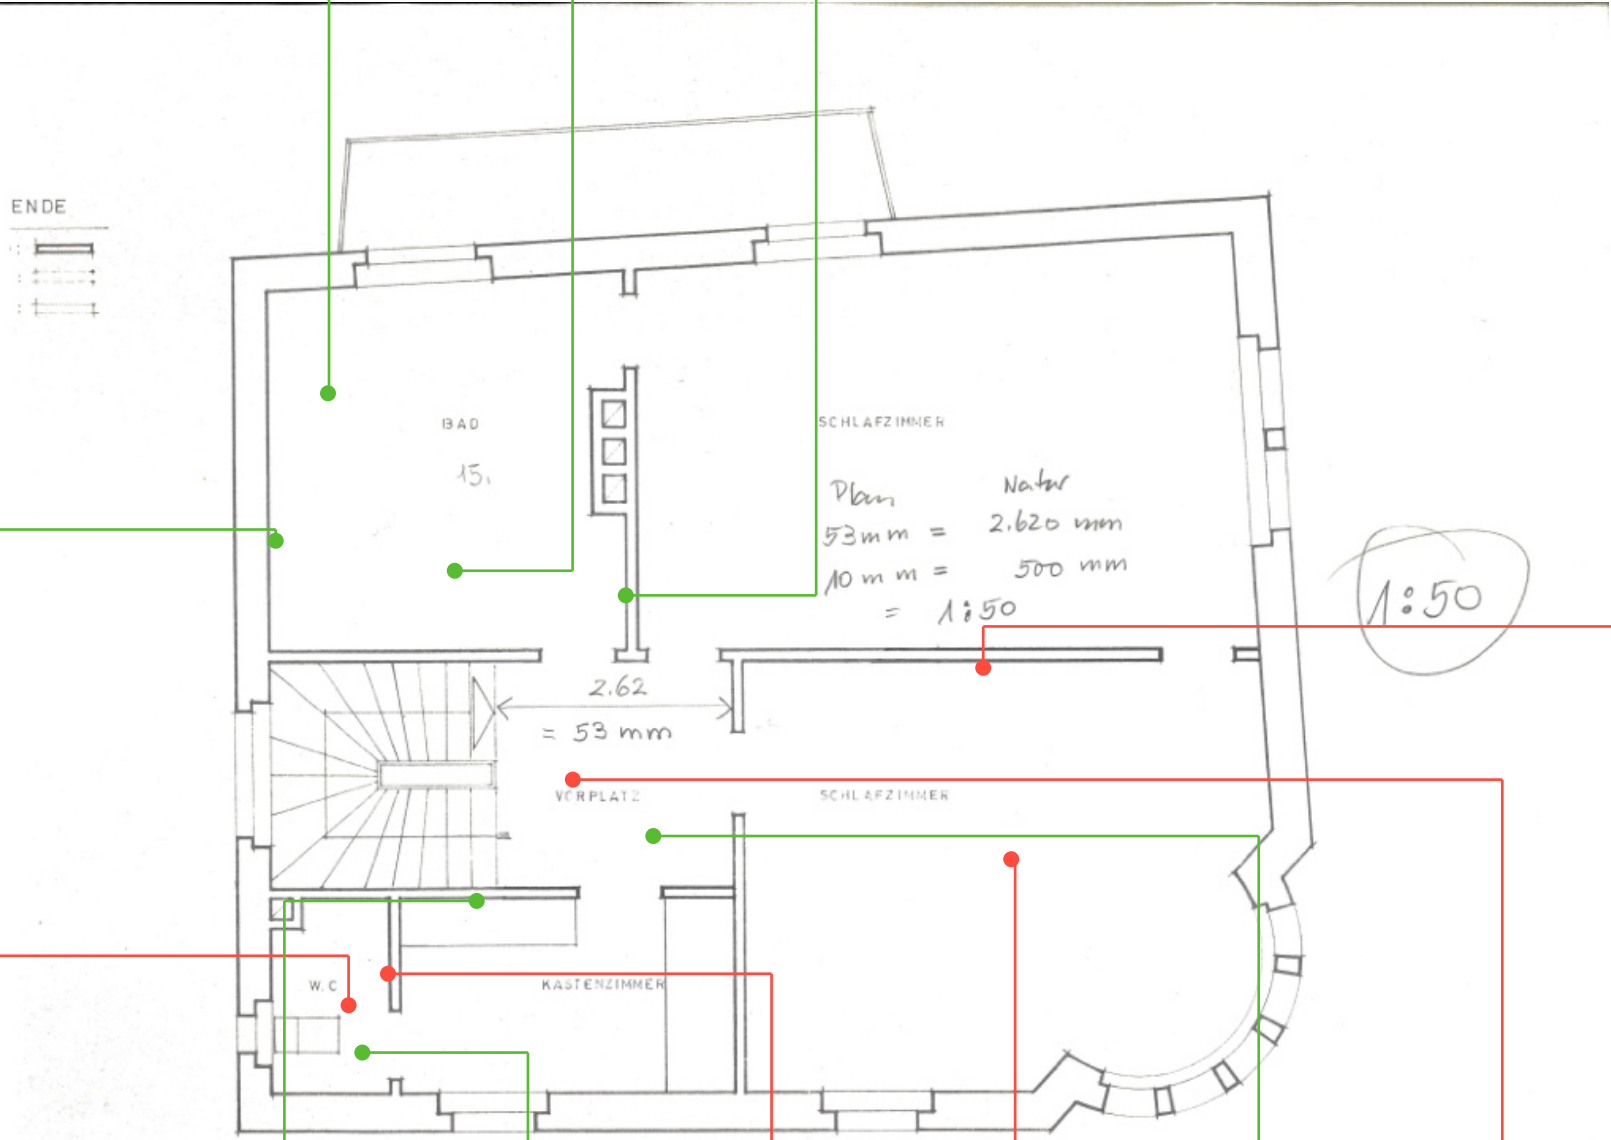
**MaP-14**  
Putz  
Decke  
✔ Asbest

**MaP-12**  
Plattenkleber  
Boden  
✔ Asbest

**MaP-13**  
Putz  
Wand  
✔ Asbest

**MaP-11**  
Plattenkleber  
Wand  
✔ Asbest

**MaP-10**  
Putz  
Decke  
⚠ Asbest

**MaP-15**  
Putz  
Wand  
⚠ Asbest

**MaP-7**  
Putz  
Wand  
✔ Asbest

**VB-5**  
Putz  
Wand / Boden  
✔ Asbest

**MaP-9**  
Putz  
Wand  
⚠ Asbest

**MaP-16**  
Putz  
Decke  
⚠ Asbest

**MaP-8**  
(elastische)  
Bodenbeläge  
Boden  
✔ Asbest

**MaP-6**  
Putz  
Decke  
⚠ Asbest
