DN 637

DN 637 Via Coller 3,  
Domat/Ems

20251216\_133745

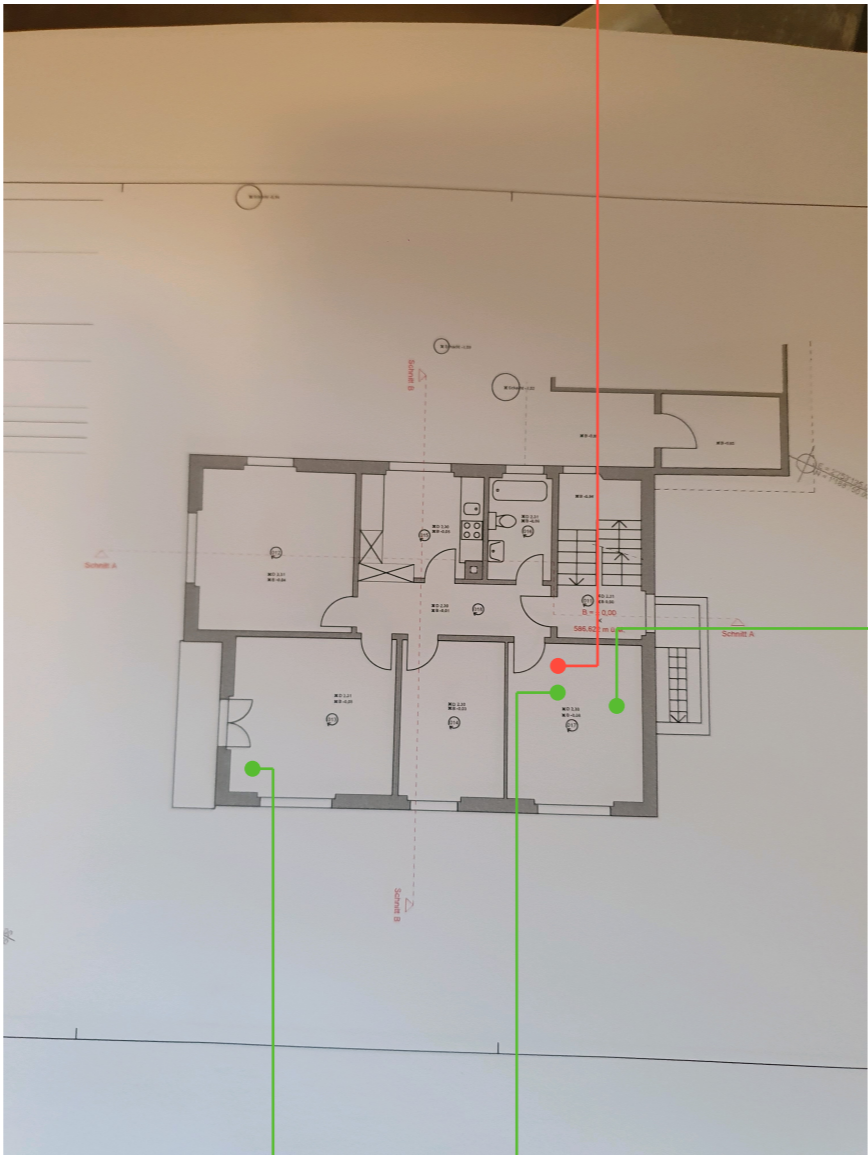
Planbezeichnung

MaP-11

Putz

⚠️ Asbest

MaP-12

Decke

✔️ Asbest

MaP-9

Klebstoffe

Parkett

MaP-10

(elastische)

Bodenbeläge

Boden
