Legende	
Einstufung	
⚠ Bestätigt	
ⓘ Ungeklärt	
✔ Widerlegt	
ⓘ Hinweise beachten	
ⓘ Nicht eingestuft	
Beprobungsart	
MaP: Einzelprobe	
VB: Visueller Befund	
Projektbezeichnung	
MFH. Reitweg 3, 8400 Winterthur	
Projektnummer	
DN 880	
Auftraggeber	
Planverfasser	
Planbezeichnung	
1. OG	
Maßstab	Datum
	13.05.2026
Anlage	Version
Erstellt	
Daniel Santiago	
Plangrundlage von

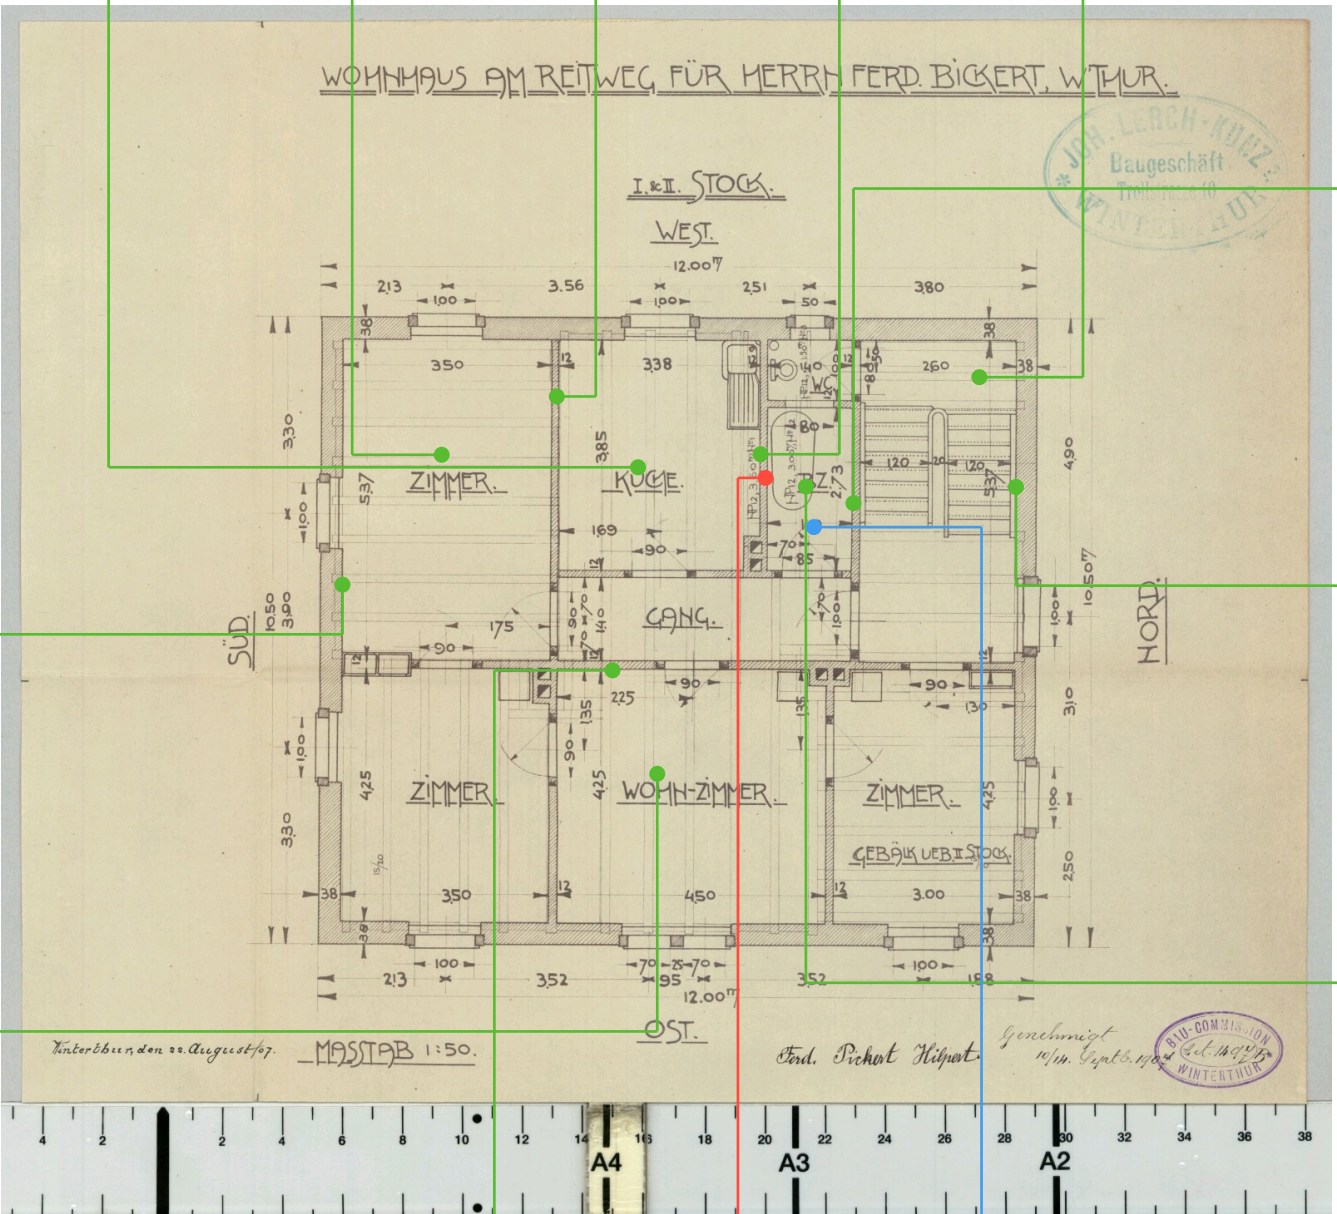
**MaP-30**  
Verputz  
Decke  
✔ Asbest

**MaP-32**  
Verputz  
Decke  
✔ Asbest

**MaP-29**  
Verputz  
Wand  
✔ Asbest

**MaP-28**  
Fliesenkleber  
Wand  
✔ Asbest

**MaP-8**  
Verputz  
Decke  
✔ Asbest

**MaP-26**  
Verputz  
Wand  
✔ Asbest

**MaP-7**  
Verputz  
Wand  
✔ Asbest

**MaP-27**  
Verputz  
Decke  
✔ Asbest

**MaP-31**  
Verputz  
Wand  
✔ Asbest

**MaP-34**  
Verputz  
Decke  
✔ Asbest

**MaP-33**  
Verputz  
Wand  
✔ Asbest

**MaP-25**  
Fliesenkleber  
Wand  
⚠ Asbest

**MaP-24**  
Fliesenkleber  
Boden  
ⓘ Asbest
