MFH. Reitweg 3, 8400
Winterthur

DN 880

UG

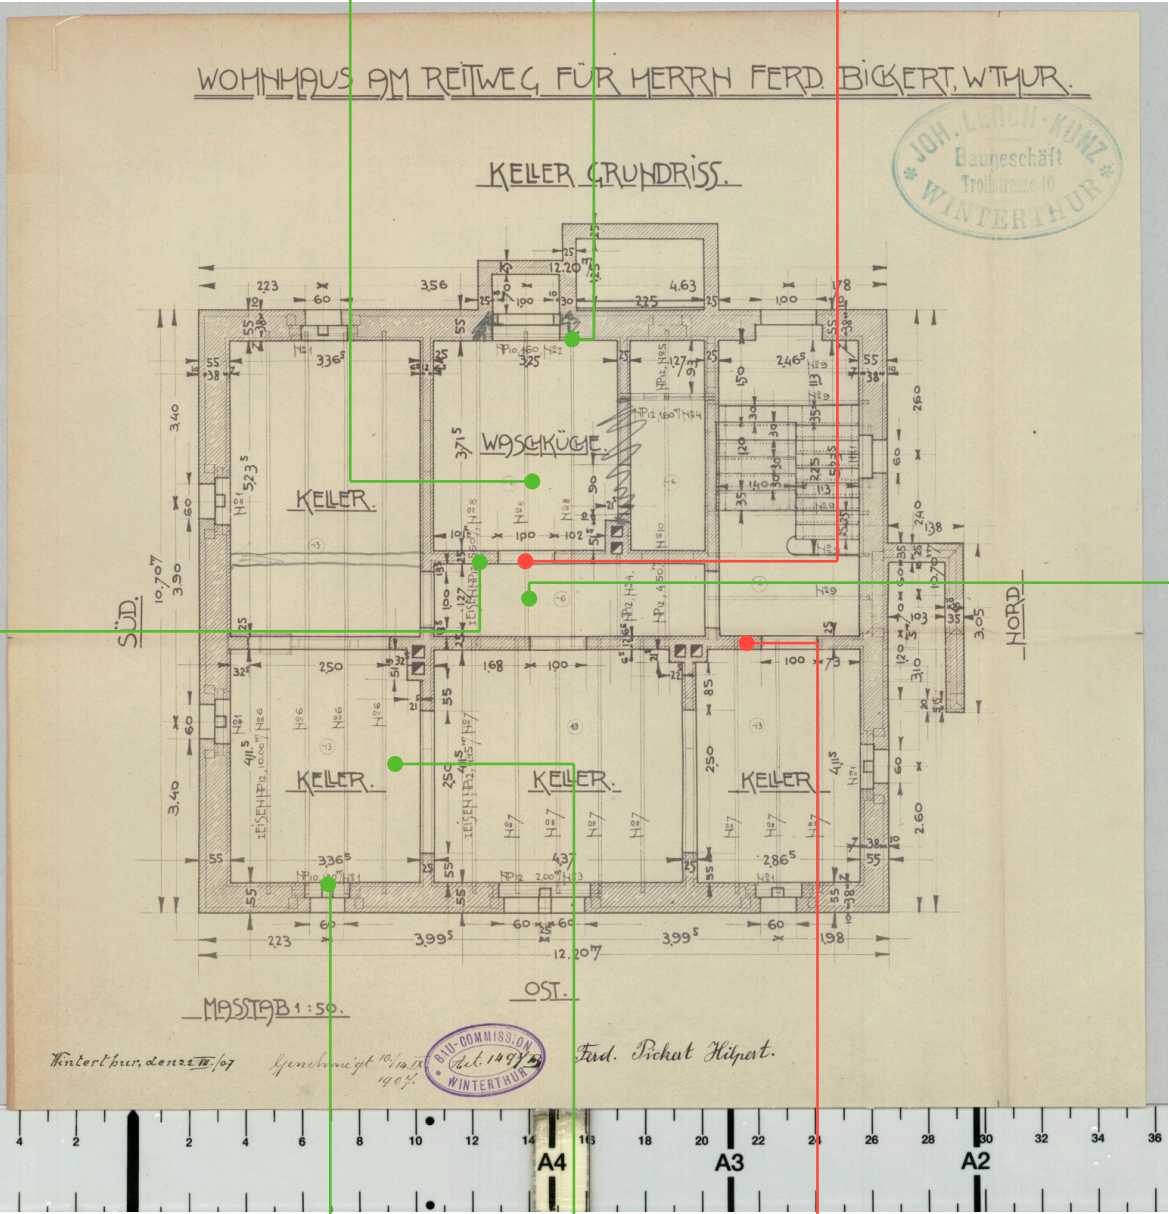
MaP-3

Verputz
Decke

Asbest

MaP-4

Verputz
Wand

VB-2

Faserzement
Türblatt

MaP-2

MaP-1

MaP-5

Anschlagkitt
Fensterrahmen

MaP-6

technisches Textil
Rohrummantelung

VB-1

Faserzement
Elektrotabelleau
