<b>Legende</b>	
<b>Einstufung</b>	
⚠ Bestätigt	
⊕ Ungeklärt	
✔ Widerlegt	
ⓘ Hinweise beachten	
ⓘ Nicht eingestuft	
<b>Beprobungsart</b>	
MaP: Einzelprobe	
VB: Visueller Befund	
<b>Projektbezeichnung</b>	
MFH. Reitweg 3, 8400 Winterthur	
<b>Projektnummer</b>	
DN 880	
<b>Auftraggeber</b>	
<b>Planverfasser</b>	
<b>Planbezeichnung</b>	
1. OG	
<b>Maßstab</b>	<b>Datum</b>
	13.05.2026
<b>Anlage</b>	<b>Version</b>
<b>Erstellt</b>	
Daniel Santiago	
<b>Plangrundlage von</b>

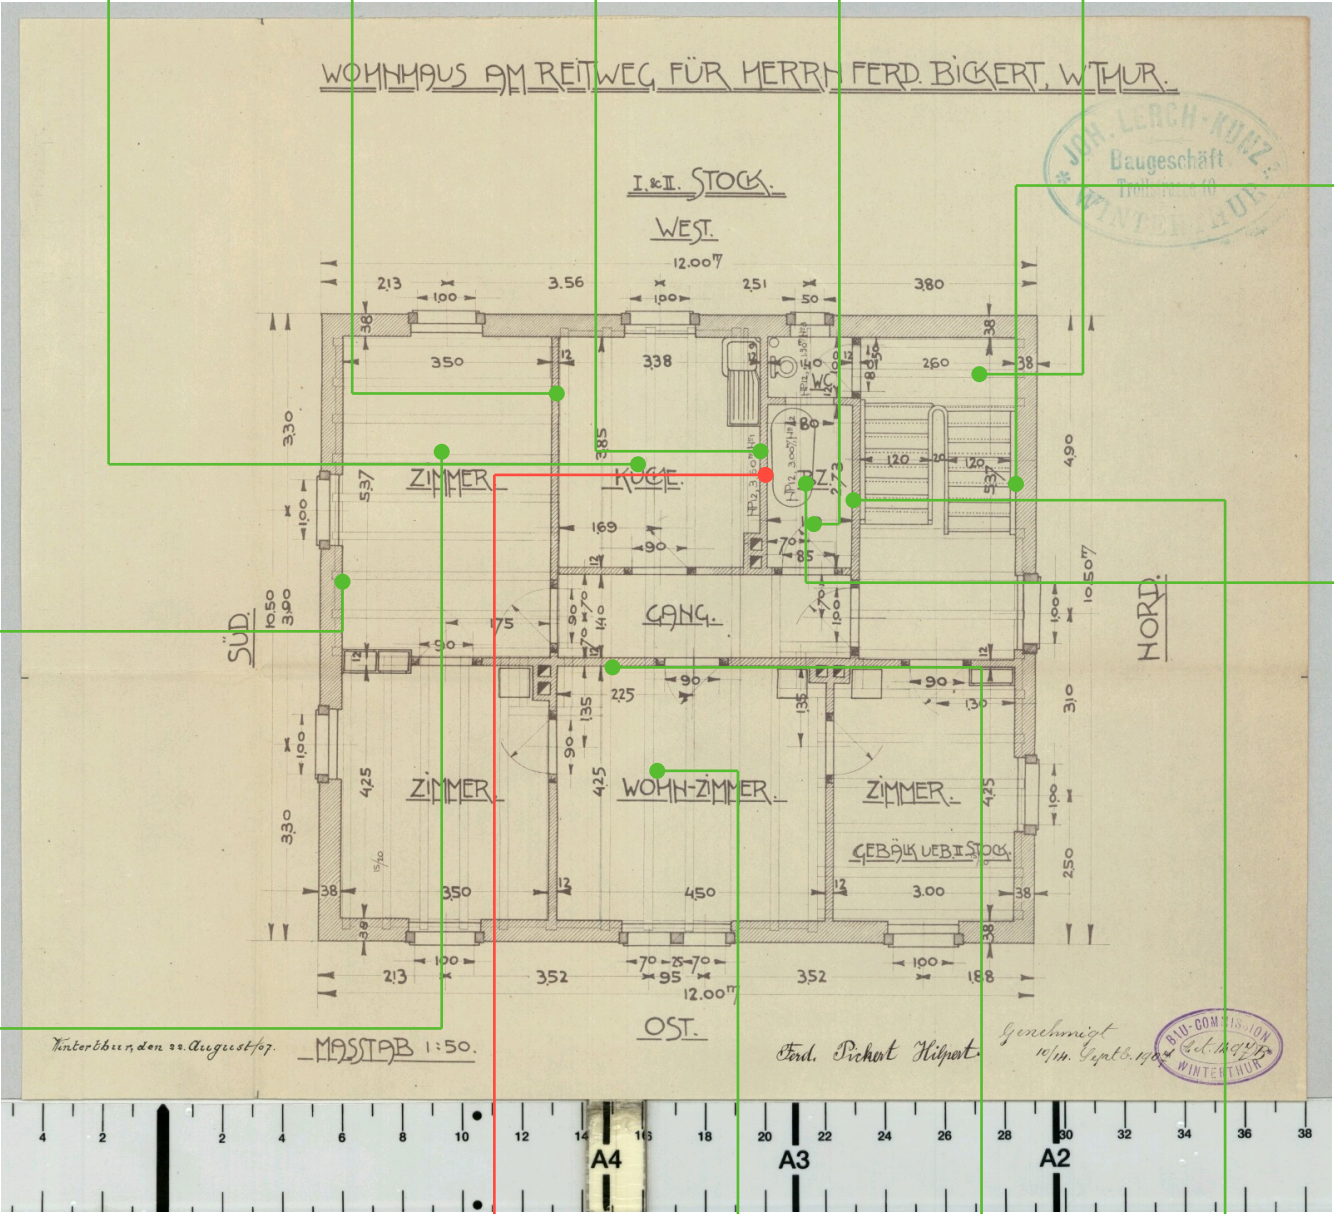
**MaP-30**  
Verputz  
Decke  
✔ Asbest

**MaP-29**  
Verputz  
Wand  
✔ Asbest

**MaP-28**  
Fliesenkleber  
Wand  
✔ Asbest

**MaP-24**  
Fliesenkleber  
Boden  
✔ Asbest

**MaP-8**  
Verputz  
Decke  
✔ Asbest

**MaP-31**  
Verputz  
Wand  
✔ Asbest

**MaP-32**  
Verputz  
Decke  
✔ Asbest

**MaP-7**  
Verputz  
Wand  
✔ Asbest

**MaP-27**  
Verputz  
Decke  
✔ Asbest

**MaP-25**  
Fliesenkleber  
Wand  
⚠ Asbest

**MaP-34**  
Verputz  
Decke  
✔ Asbest

**MaP-33**  
Verputz  
Wand  
✔ Asbest

**MaP-26**  
Verputz  
Wand  
✔ Asbest
