Projektbezeichnung

MFH. Reitweg 3, 8400

Projektnummer

EG

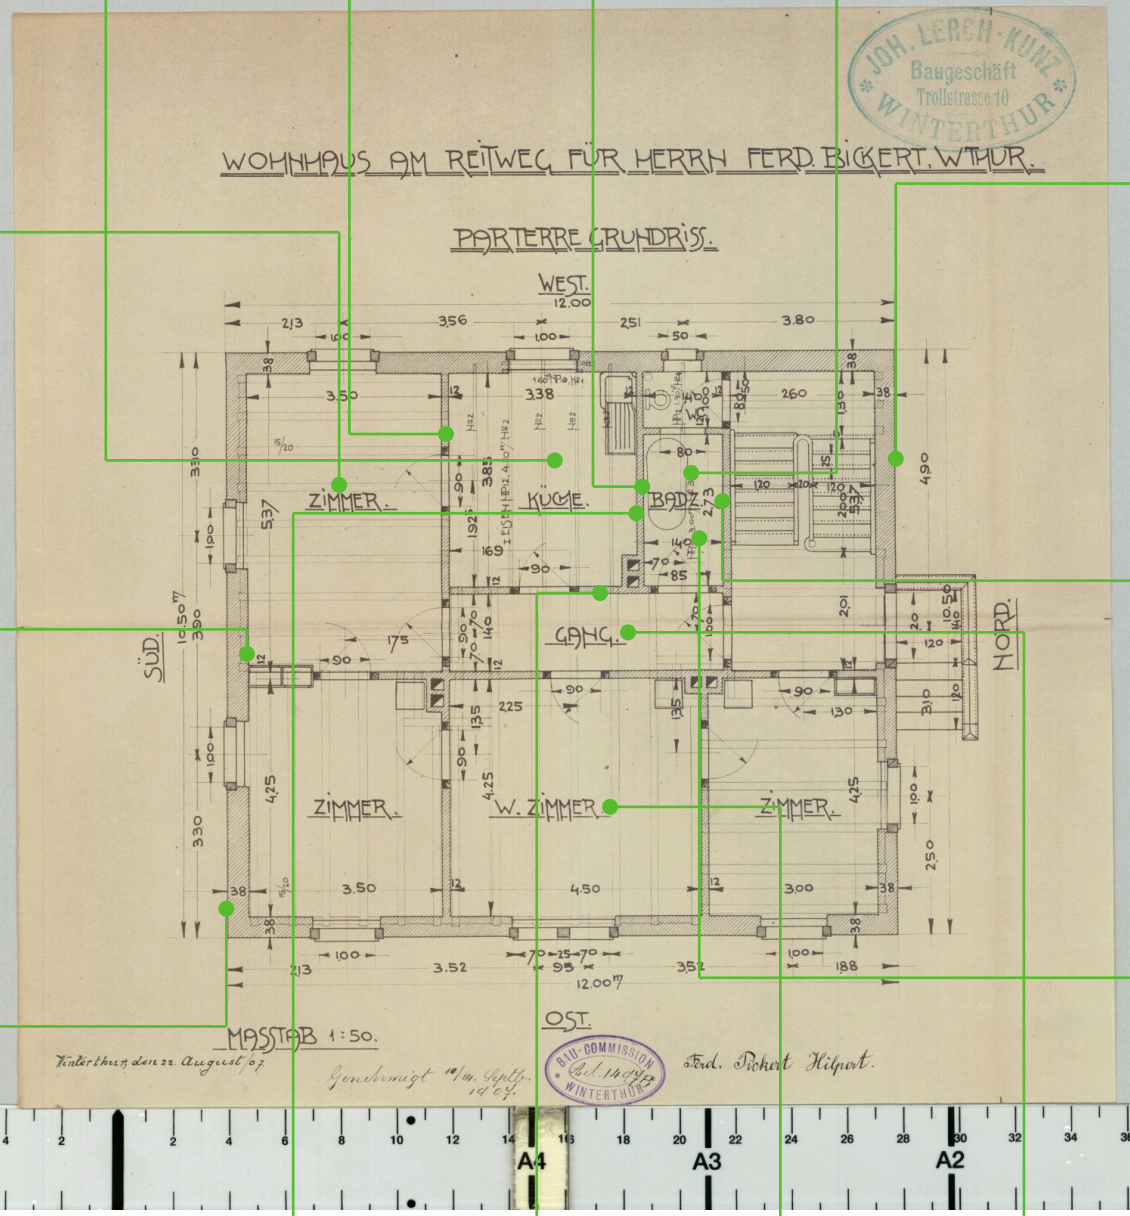
MaP-19

Verputz
Decke

Asbest

MaP-18

Verputz
Wand

MaP-10

Fliesenkleber
Wand

MaP-12

MaP-21

MaP-20

MaP-53

MaP-52

MaP-11

MaP-9

Fliesenkleber
Boden

MaP-16

MaP-14

MaP-23

MaP-15

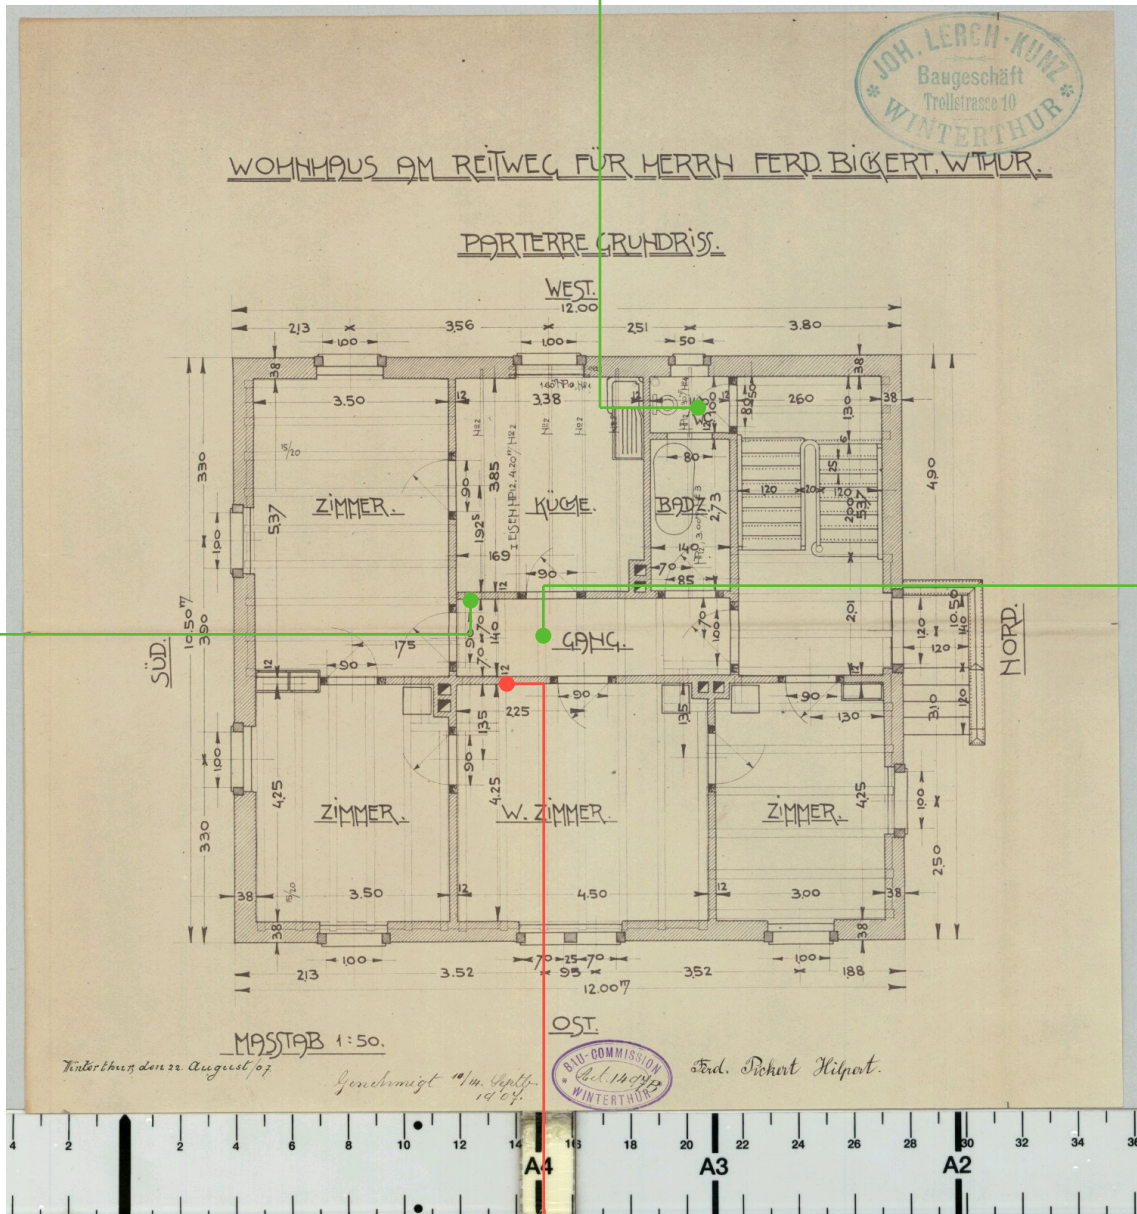
VB-3

Faserzement
Fallrohr

Asbest

VB-4

Faserzement
Elektrotabelleu

MaP-13

Cushion Vinyl
Boden

MaP-22

Putz
Wand
