<b>Legende</b>	
<b>Einstufung</b>	
⚠ Bestätigt	
⊙ Ungeklärt	
✔ Widerlegt	
⊙ Hinweise beachten	
⊙ Nicht eingestuft	
<b>Beprobungsart</b>	
MaP: Einzelprobe	
VB: Visueller Befund	
<b>Projektbezeichnung</b>	
MFH. Reitweg 3, 8400 Winterthur	
<b>Projektnummer</b>	
DN 880	
<b>Auftraggeber</b>	
<b>Planverfasser</b>	
<b>Planbezeichnung</b>	
UG	
<b>Maßstab</b>	<b>Datum</b>
	13.05.2026
<b>Anlage</b>	<b>Version</b>
<b>Erstellt</b>	
Daniel Santiago	
<b>Plangrundlage von</b>

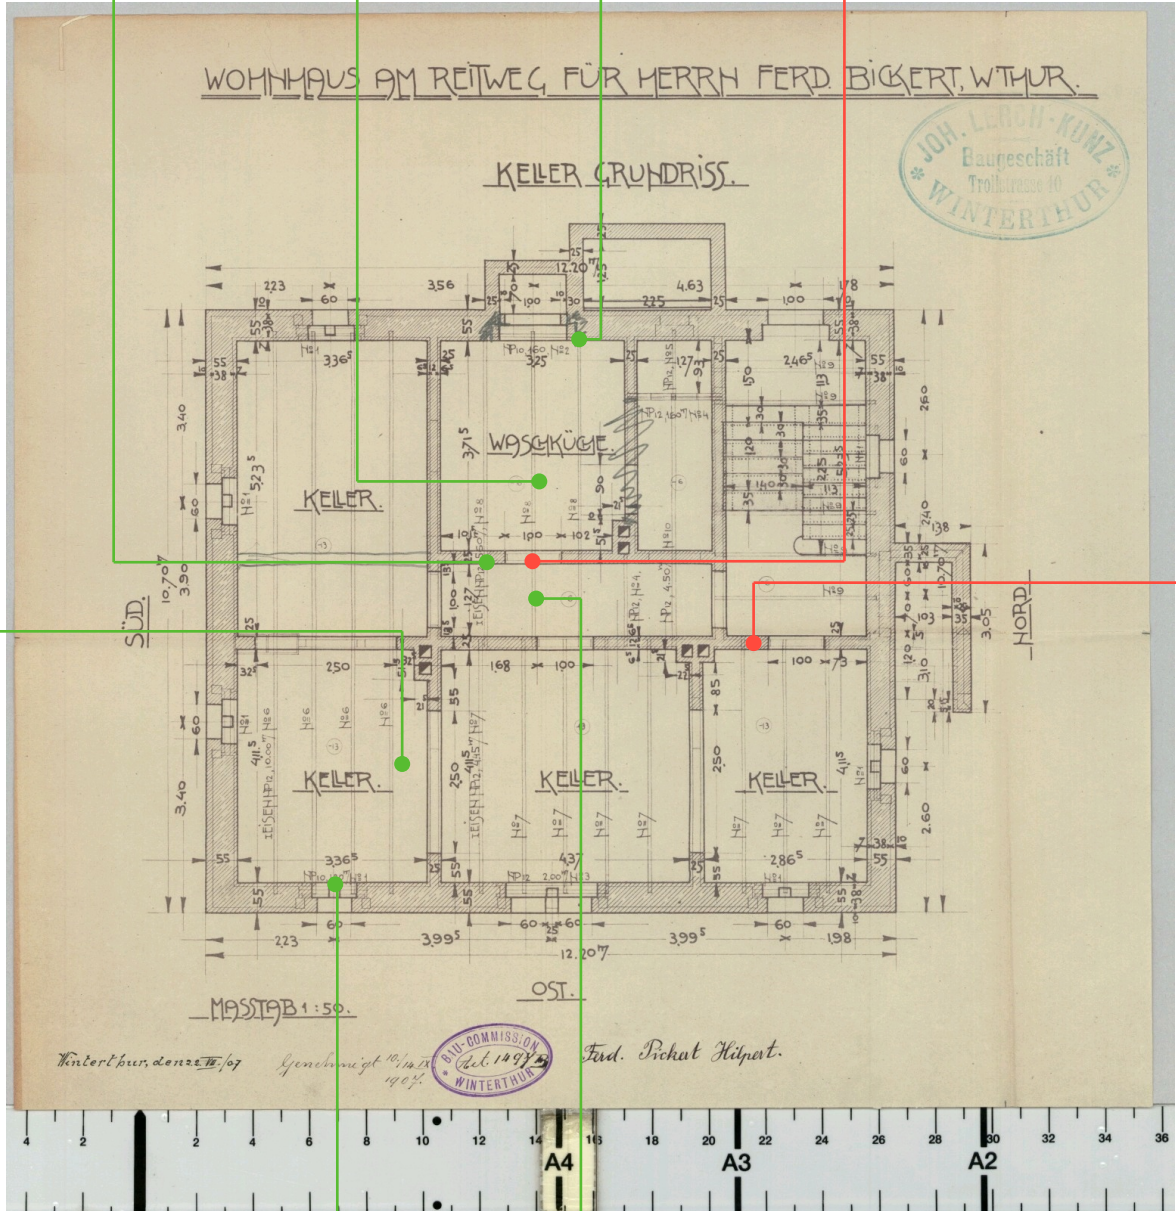
**MaP-2**  
Verputz  
Wand  
✔ Asbest

**MaP-3**  
Verputz  
Decke  
✔ Asbest

**MaP-4**  
Verputz  
Wand  
✔ Asbest

**VB-2**  
Faserzement  
Türblatt  
⚠ Asbest

**MaP-6**  
technisches Textil  
Rohrummantelung  
✔ Asbest

**VB-1**  
Faserzement  
Elektrotabelleau  
⚠ Asbest

**MaP-5**  
Anschlagkitt  
Fensterrahmen  
✔ Asbest

**MaP-1**  
Verputz  
Decke  
✔ Asbest
