Legende	
Einstufung	
⚠ Bestätigt	
⊕ Ungeklärt	
✔ Widerlegt	
⊕ Hinweise beachten	
⊕ Nicht eingestuft	
Beprobungsart	
MaP: Einzelprobe	
VB: Visueller Befund	
Projektbezeichnung	
MFH Nordstrasse 70, 8006 Zürich	
Projektnummer	
978	
Auftraggeber	
Planverfasser	
Planbezeichnung	
3.OG	
Maßstab	Datum
	22.06.2026
Anlage	Version
Erstellt	
Pascal Kallen	
Plangrundlage von

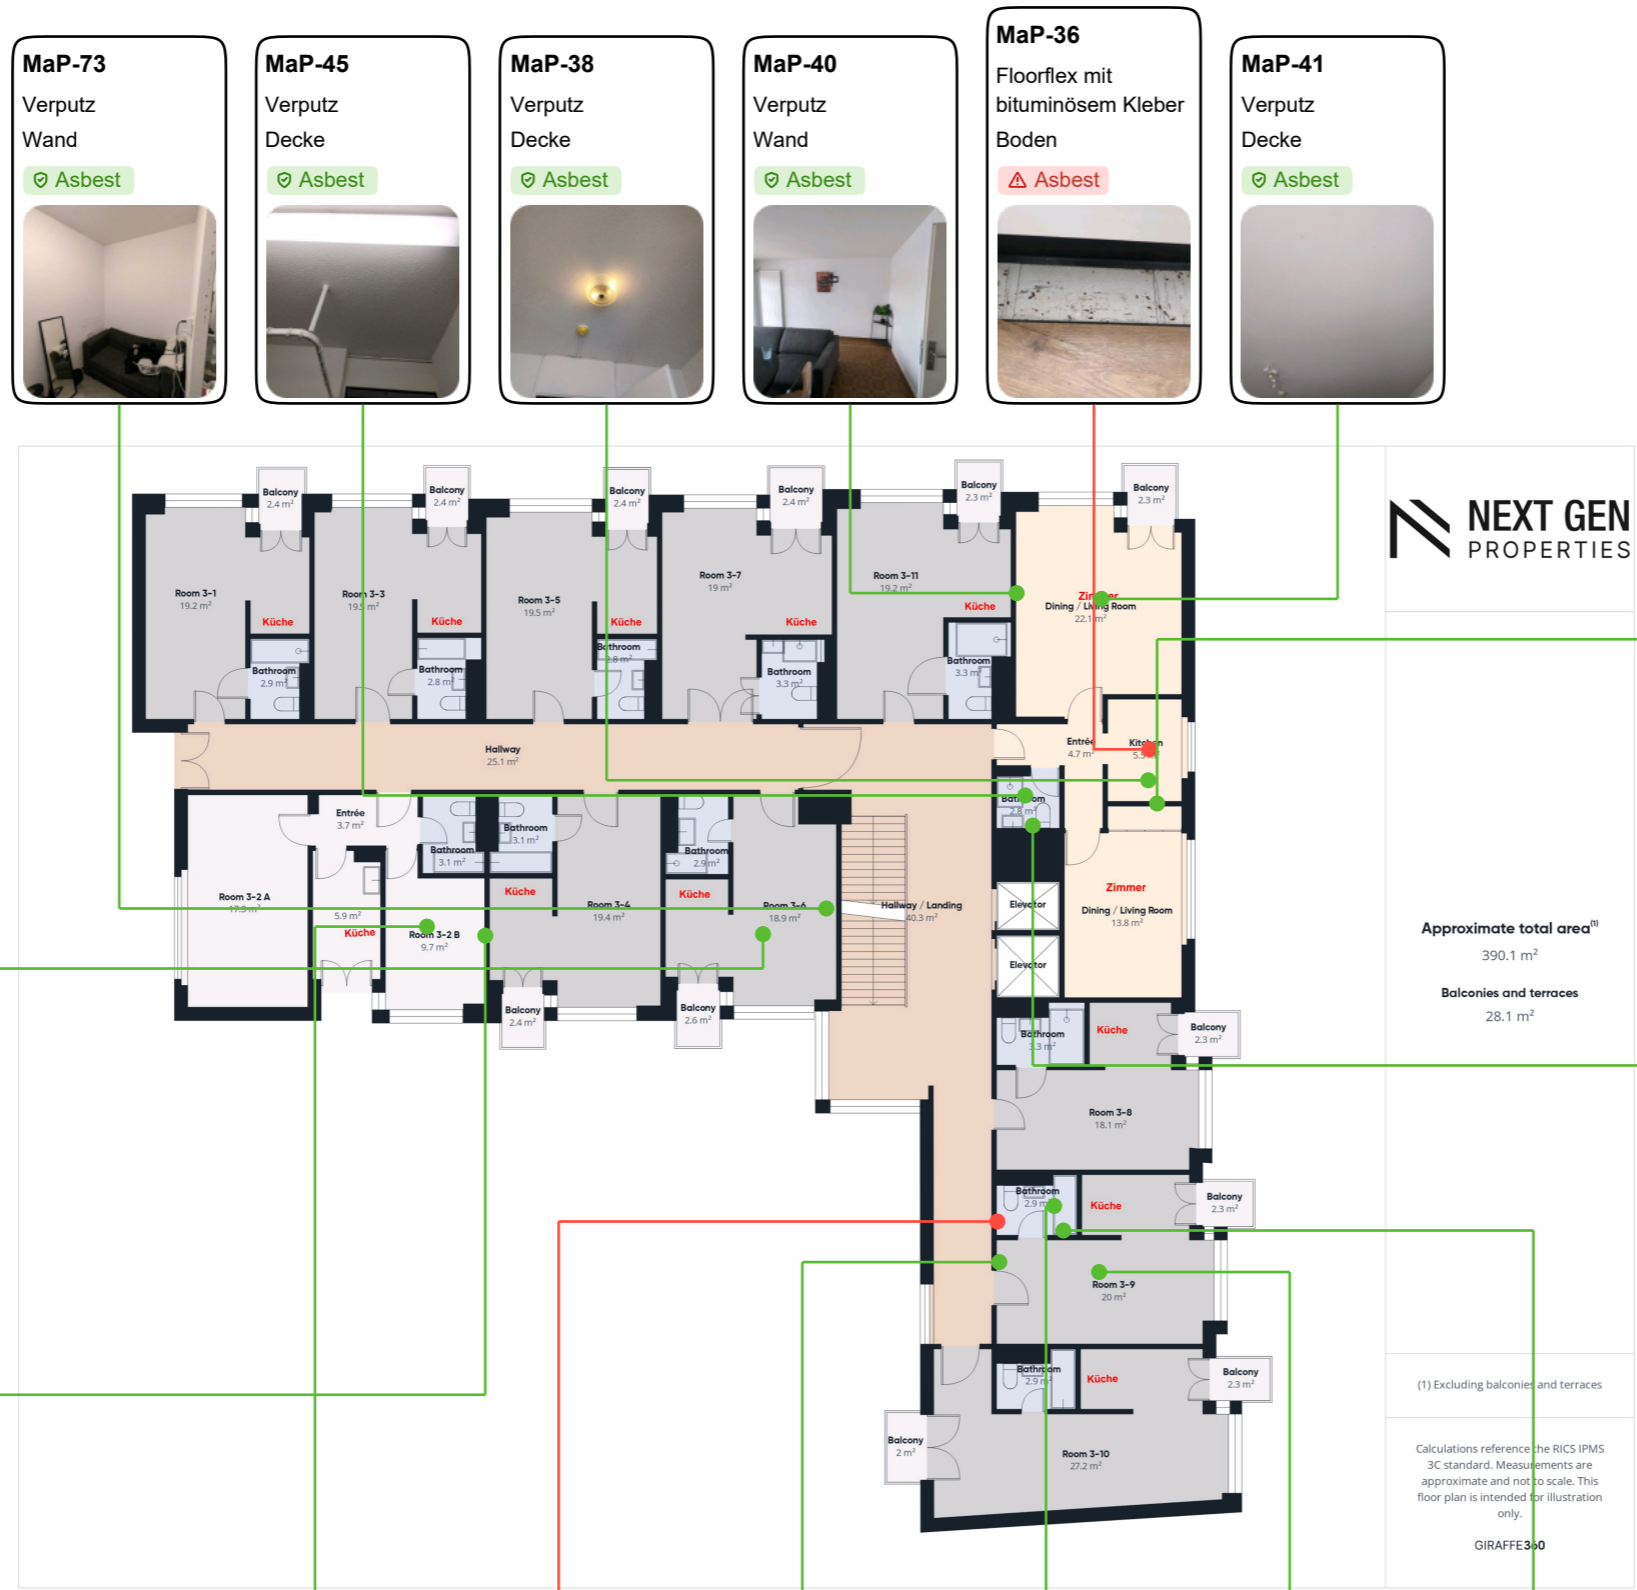
MaP-73
Verputz
Wand
✔ Asbest

MaP-45
Verputz
Decke
✔ Asbest

MaP-38
Verputz
Decke
✔ Asbest

MaP-40
Verputz
Wand
✔ Asbest

MaP-36
Floorflex mit
bituminösem Kleber
Boden
⚠ Asbest

MaP-41
Verputz
Decke
✔ Asbest

MaP-37
Verputz
Wand
✔ Asbest

MaP-44
Verputz
Wand
✔ Asbest

MaP-74
Verputz
Decke
✔ Asbest

MaP-59
Verputz
Wand
✔ Asbest

MaP-60
Verputz
Decke
✔ Asbest

MaP-46
Floorflex mit
bituminösem Kleber
Boden
⚠ Asbest

MaP-51
Verputz
Wand
✔ Asbest

MaP-50
Verputz
Decke
✔ Asbest

MaP-52
Verputz
Decke
✔ Asbest

MaP-49
Verputz
Wand
✔ Asbest

MaP-72
(elastische)
Bodenbeläge in...
Boden
✔ Asbest

MaP-42
Fliesenkleber
Boden
✔ Asbest

MaP-39
Cushion Vinyl
Boden
✔ Asbest

MaP-43
Fliesenkleber
Wand
✔ Asbest

MaP-58
(elastische)
Bodenbeläge in...
Boden
✔ Asbest
