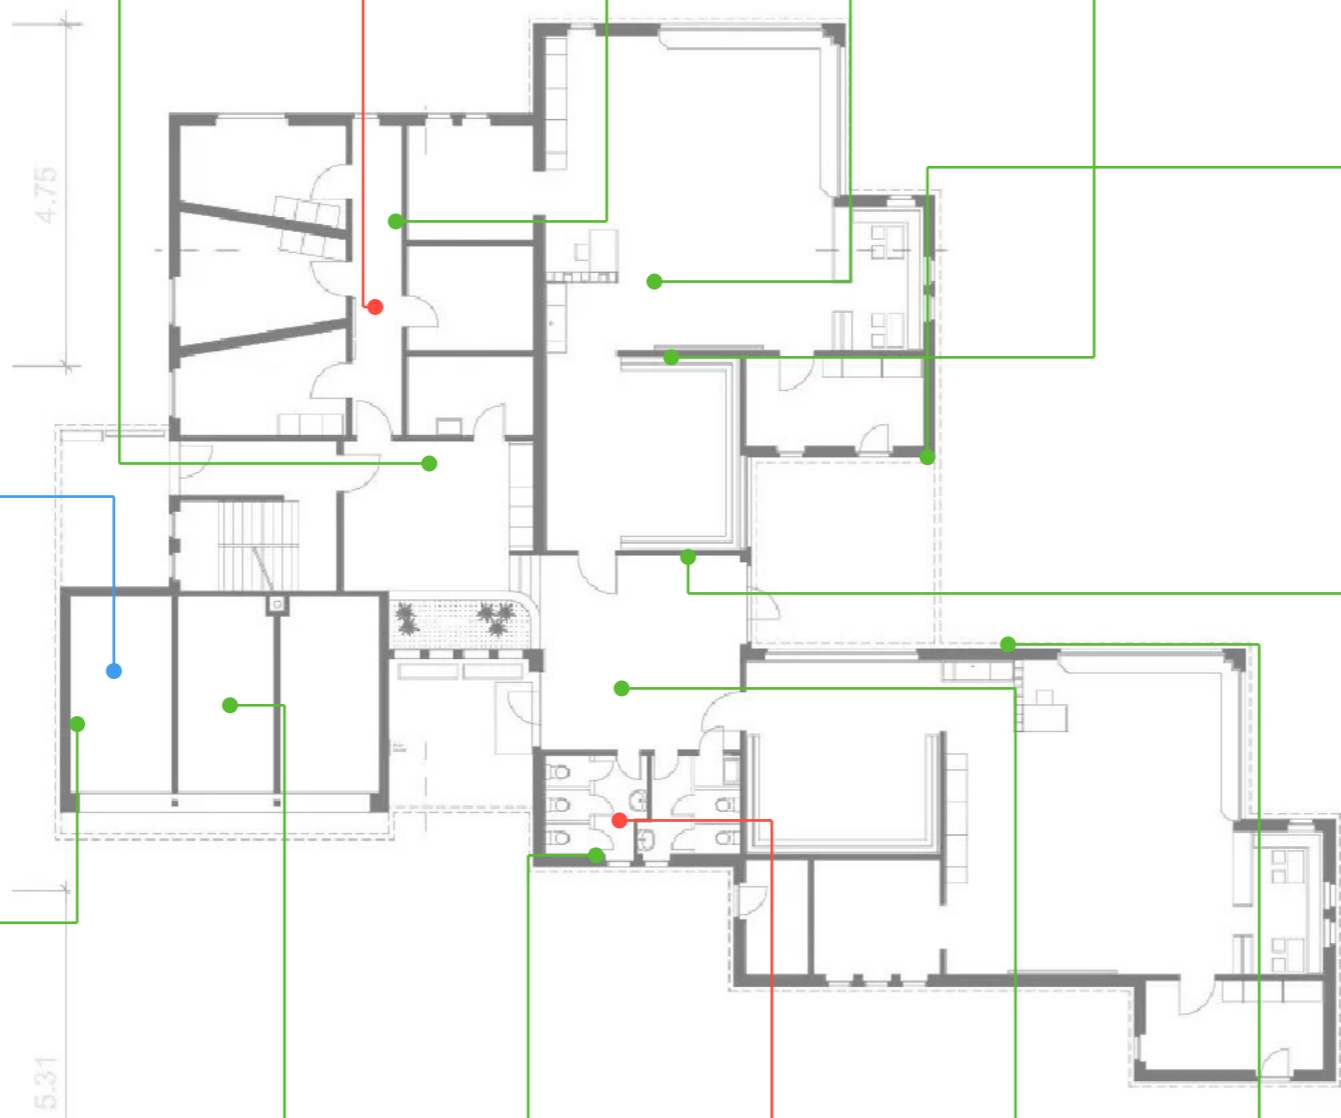
MaP-8 Putz Wand ✓ Asbest  	MaP-14 Putz Boden ⚠ Asbest  	MaP-15 Putz Wand ✓ Asbest  	MaP-12 (elastische) Bodenbeläge Boden ✓ Asbest  	MaP-13 Putz Wand ✓ Asbest  
---	--	--	--	--

MaP-37 Dilations Fuge Wand ✓ PCB

MaP-7 Plattenkleber Sockel ✓ Asbest

MaP-39 Kork Decke Ⓞ PAK

MaP-40 Putz Decke ✓ Asbest

MaP-38 Putz Wand ✓ Asbest

MaP-10 Putz Wand ✓ Asbest

MaP-11 Putz Decke ⚠ Asbest

MaP-6 Plattenkleber Boden ✓ Asbest

MaP-36 Putz Wand ✓ Asbest

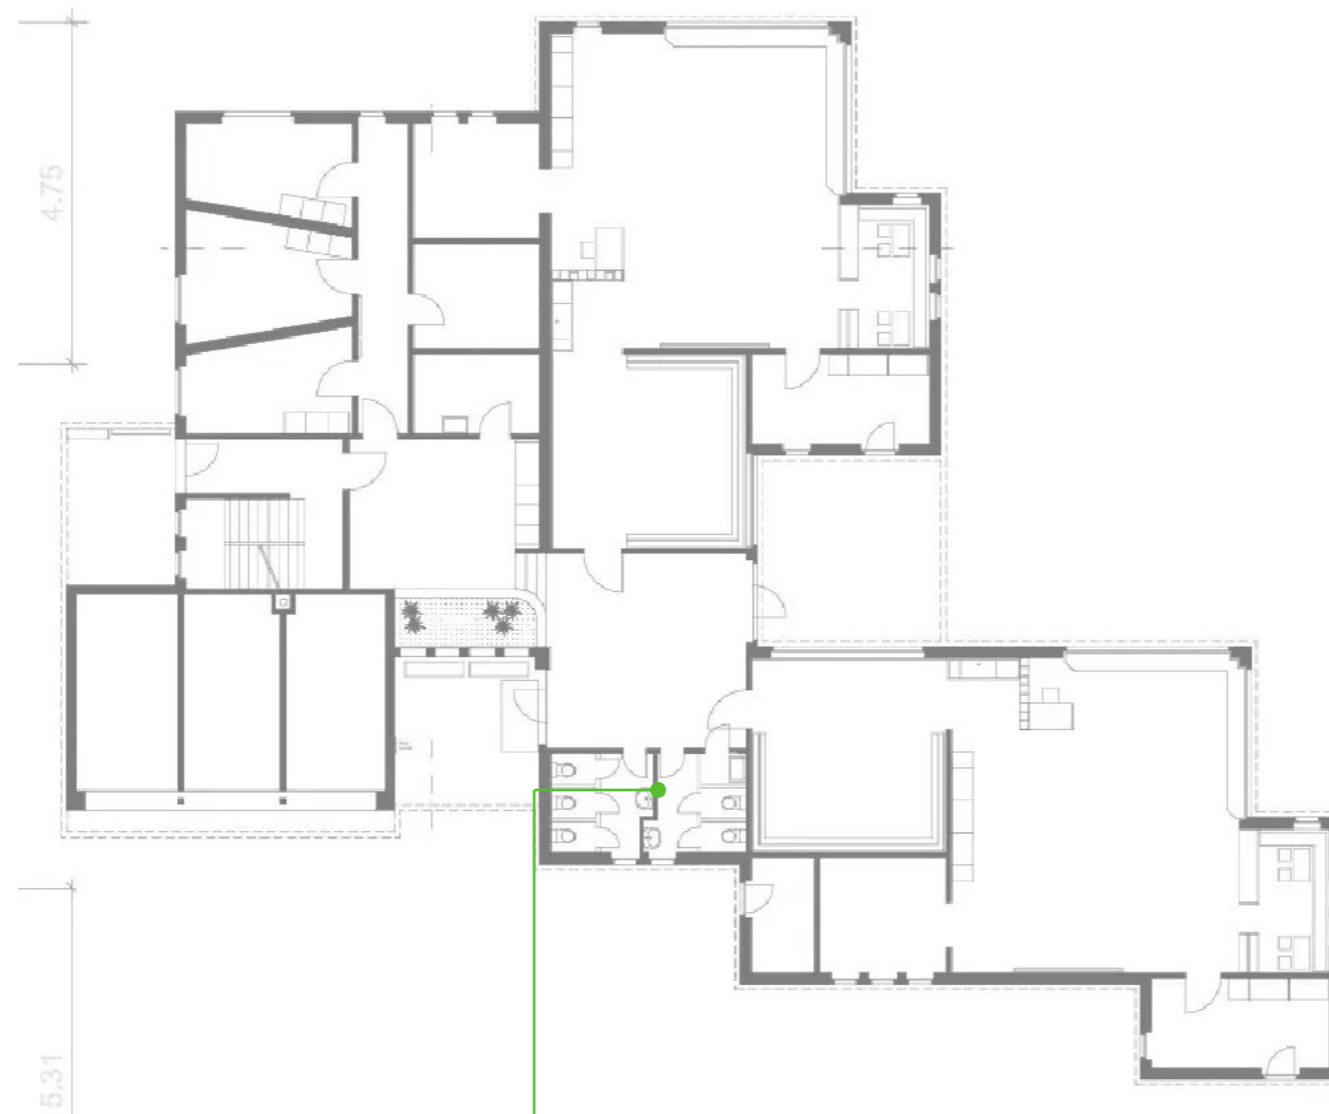
MaP-9
 Plattenkleber
 Wand
 Asbest
