Legende	
Einstufung	
⚠ Bestätigt	
⚡ Ungeklärt	
⚡ Widerlegt	
⚡ Hinweise beachten	
⚡ Nicht eingestuft	
Beprobungsart	
MaP: Einzelprobe	
VB: Visueller Befund	
Projektbezeichnung	
Kindergarten Obere Zelglistrasse 13/ 15, 8600 Dübendorf	
Projektnummer	
1002	
Auftraggeber	
Planverfasser	
Planbezeichnung	
EG	
Maßstab	Datum
	03.07.2026
Anlage	Version
Erstellt	
Claudio Tavella	
Plangrundlage von

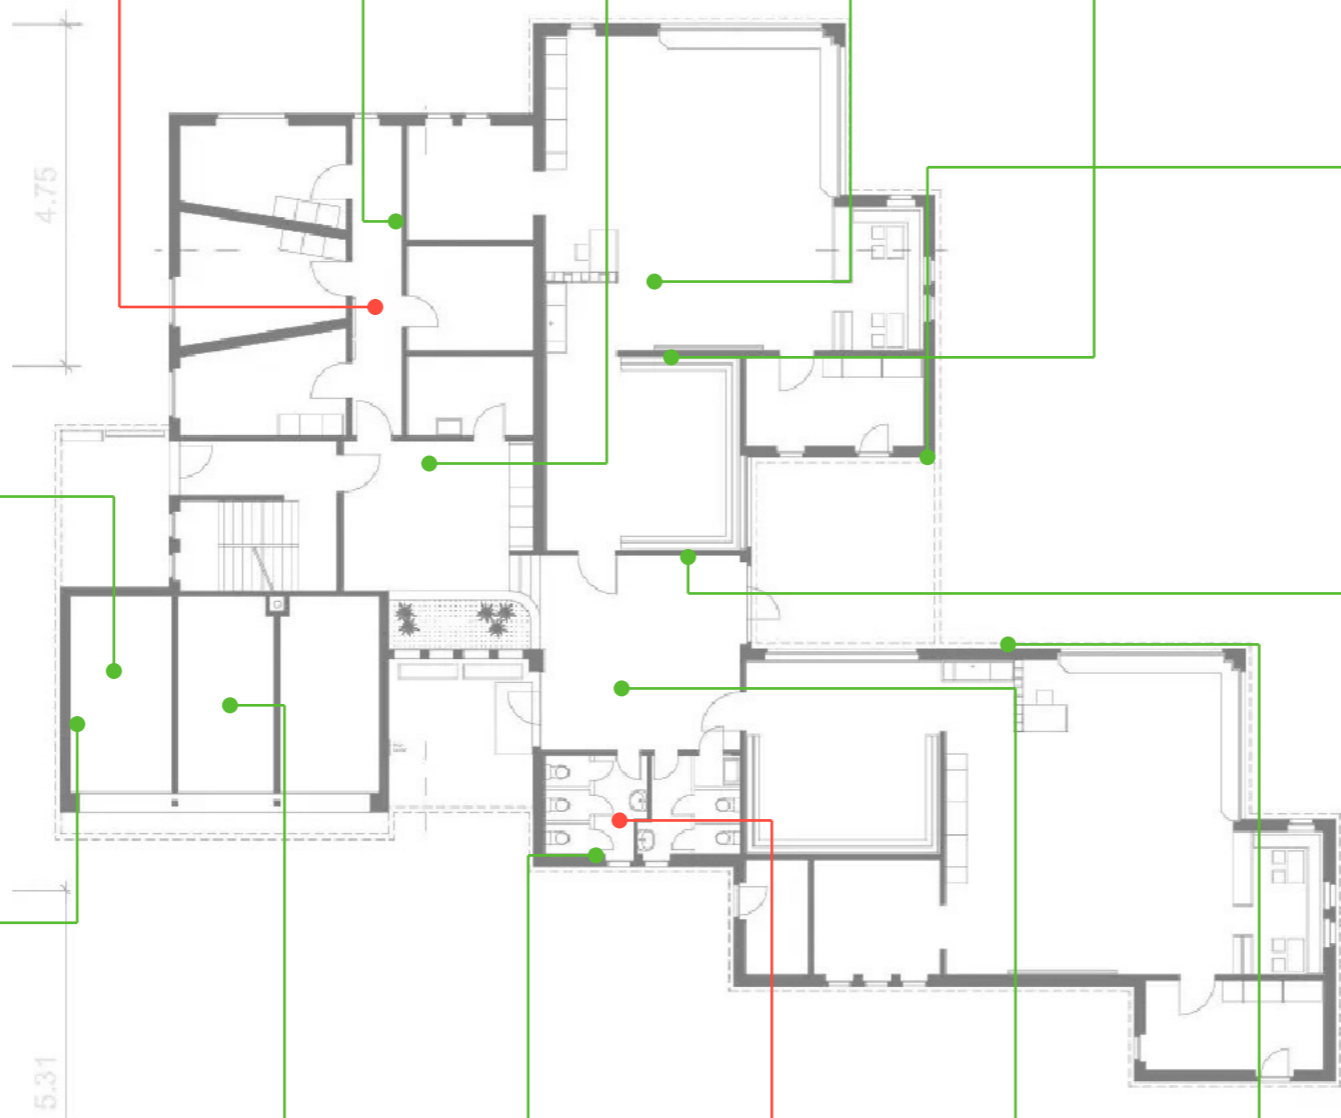
MaP-14 Putz Boden ⚠ Asbest  	MaP-15 Putz Wand ⚡ Asbest  	MaP-8 Putz Wand ⚡ Asbest  	MaP-12 (elastische) Bodenbeläge Boden ⚡ Asbest  	MaP-13 Putz Wand ⚡ Asbest  
---	---	---	--	--

MaP-39
Kork
Decke
⚡ PAK

MaP-40
Putz
Decke
⚡ Asbest

MaP-37
Dilations Fuge
Wand
⚡ PCB

MaP-7
Plattenkleber
Sockel
⚡ Asbest

MaP-38
Putz
Wand
⚡ Asbest

MaP-10
Putz
Wand
⚡ Asbest

MaP-11
Putz
Decke
⚠ Asbest

MaP-6
Plattenkleber
Boden
⚡ Asbest

MaP-36
Putz
Wand
⚡ Asbest

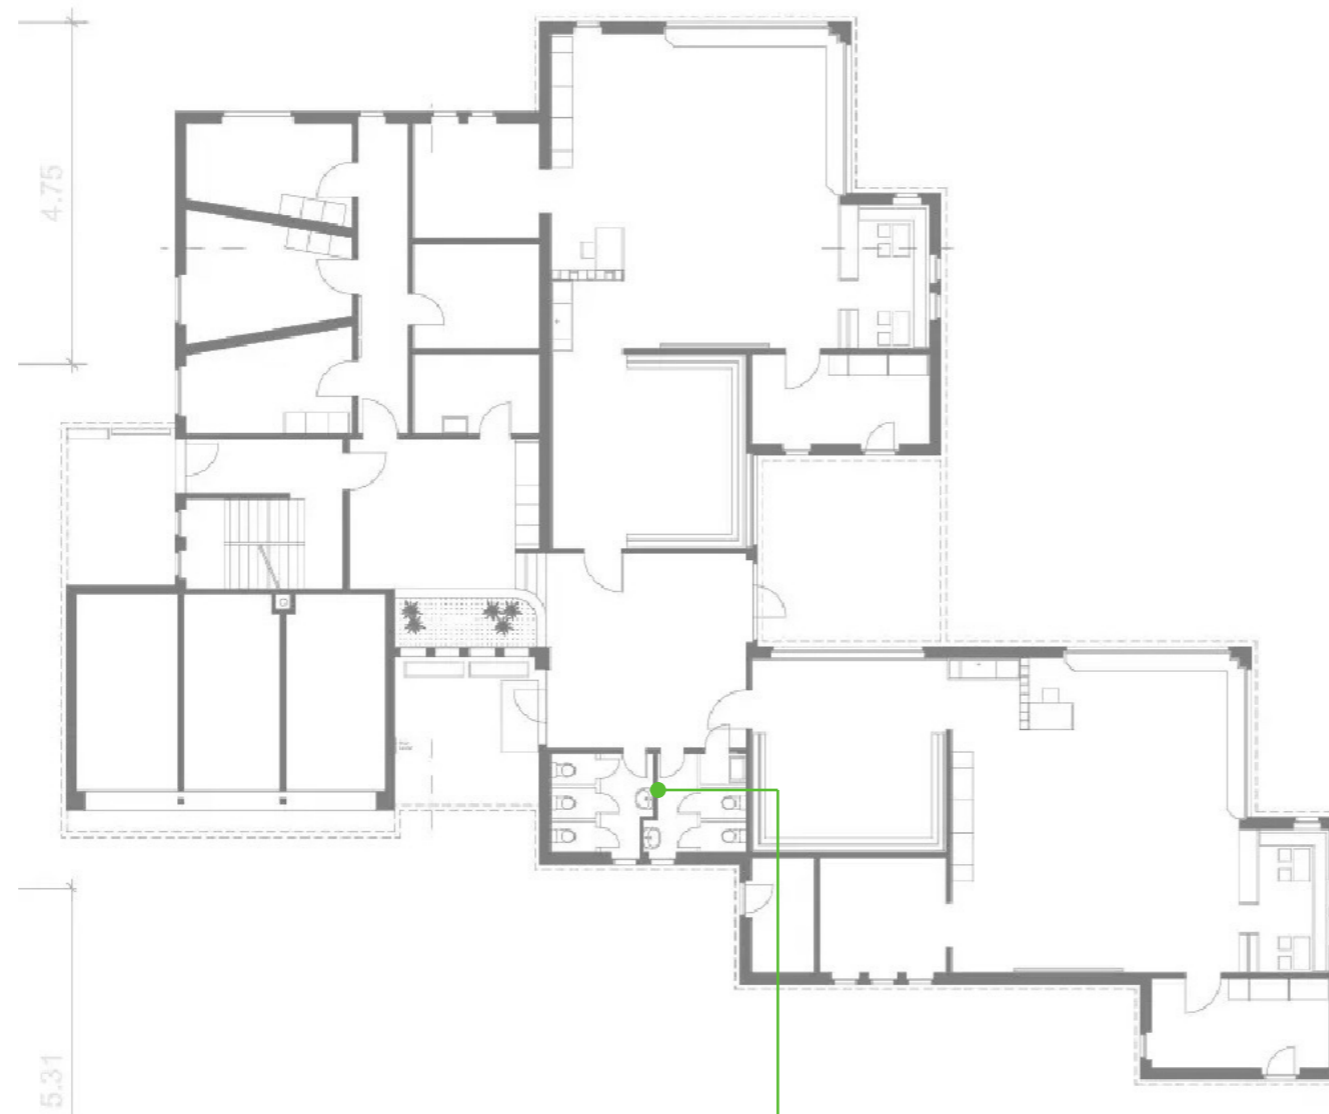
MaP-9
 Plattenkleber
 Wand
 ✓ Asbest
